Commune : QUILLAN

PasserelleRivière : **Le ruisseau de Saint-Bertrand**

Code : DDTM11_S_954

Code : DDTM11_R_954_1

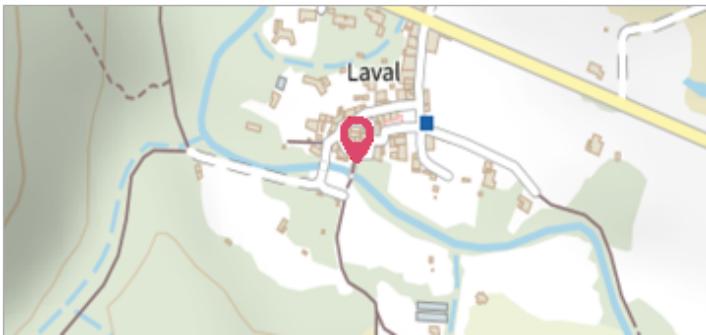
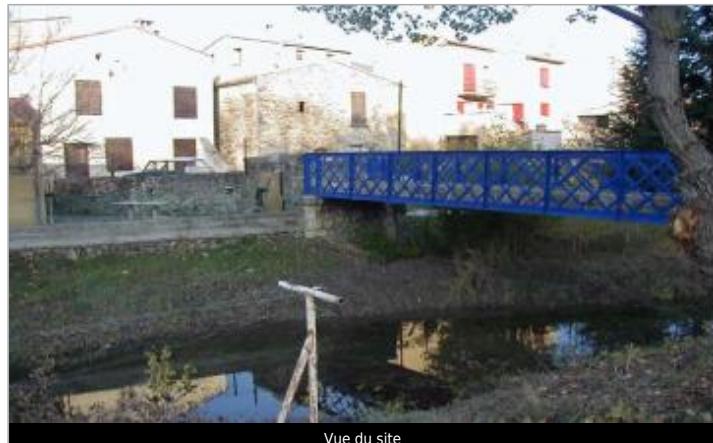
Vue du site

**27 Septembre 1992**Nature de l'inondation : **Débordement de cours d'eau**Altitude calculée de l'eau : **331.32 m**Nature du repère : **Non renseigné****Commentaires** : Culée droite aval. repère non trouvé - étude hydraulique de Quillan. Date d'enquête : 21/11/2001 - Des travaux de réhabilitation des culées de la passerelle seraient peut être la cause de la disparition des repères de crue.**GÉNÉRAL**

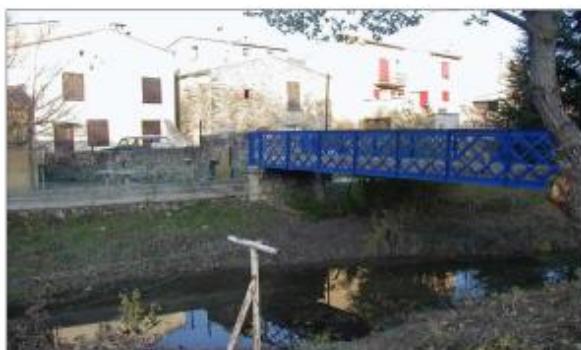
Vue du repère

Des travaux récents de réhabilitation des culées de la passerelle seraient peut-être la cause de la disparition des repères de crue...
Photographie du site présumé.

État du repère : Disparu

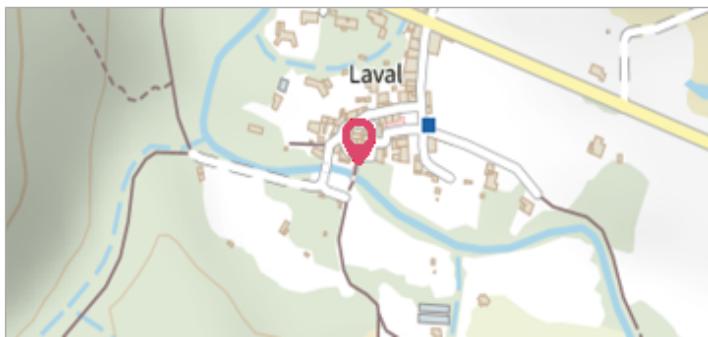
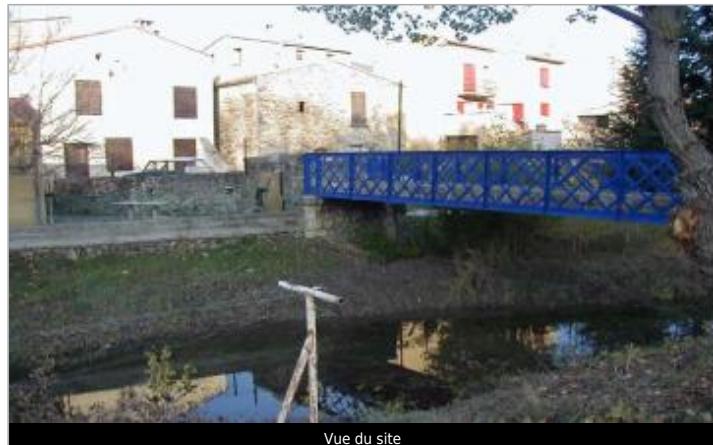
Vue du site

**5 Février 1959**Nature de l'inondation : **Débordement de cours d'eau**Altitude calculée de l'eau : **330.6 m**Nature du repère : **Non renseigné****Commentaires** : Culée droite aval. repère non trouvé - étude hydraulique de Quillan. Date d'enquête : 21/11/2001 - Des travaux de réhabilitation des culées de la passerelle seraient peut être la cause de la disparition des repères de crue.**GÉNÉRAL**

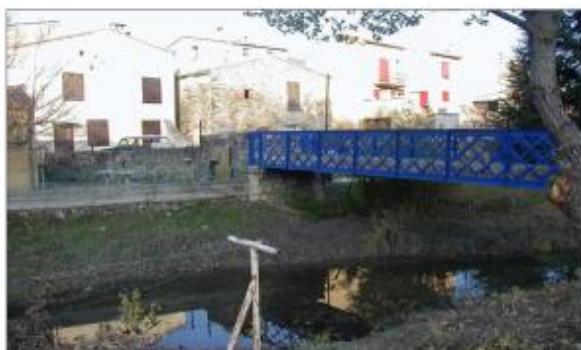
Vue du repère

Des travaux récents de réhabilitation des culées de la passerelle seraient peut-être la cause de la disparition des repères de crue...
Photographie du site présumé.

État du repère : Disparu
