Commune : **QUILLAN**Rivière : **Le ruisseau de Saint-Bertrand****RD 109 maison parcelle N°573****1** Repère(s) sur le site**GÉNÉRAL****Unité de gestion :** Méditerranée Ouest**Code :** DDTM11\_S\_957**Date de mise à jour :** 08/09/2017**Auteur :** DDTM 11

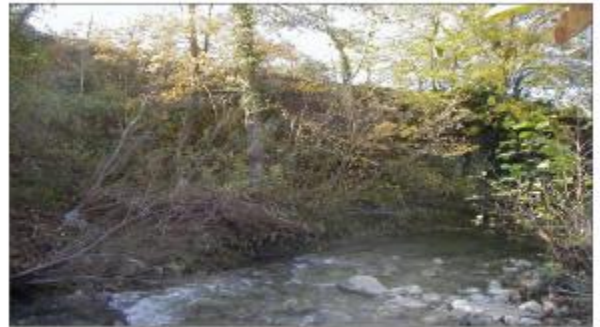
Vue du site

Aucune trace ni indice sur la berge gauche ne permet d'identifier la présence d'un repère de crue. La berge est à cet endroit très rétrécie, est surplombée par les plateformes des parcelles, sur une hauteur de plus de 3m.

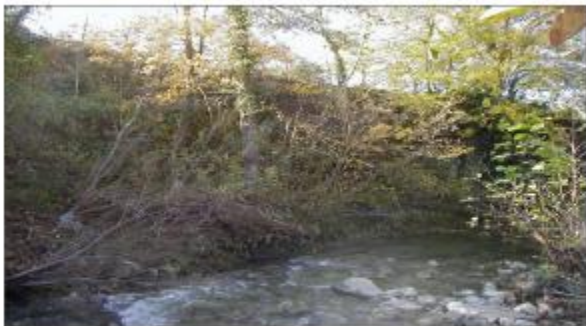
Vue du repère

Aucune trace ni indice sur la berge gauche ne permet d'identifier la présence d'un repère de crue. La berge est à cet endroit très rétrécie, est surplombée par les plateformes des parcelles, sur une hauteur de plus de 3m.

**MARQUE****Maximum de l'inondation :** Oui**Visibilité :** Non renseigné**État du repère :** Disparu**Pérennité :** Non renseigné**Repère calculé :** Non renseigné**PHEC :** Non renseigné**SOURCE DE REPÉRAGE : RECENSEMENT DES REPÈRES DE CRUES SUR LE DÉPARTEMENT DE L'AUDE, RÉALISÉ PAR LA DDTM11 -****Type de repérage :** Source bibliographique**Organisme :** DDTM 11**NIVELLEMENT INITIAL****Méthode :** Non renseigné**Référence nivelée :** Marque d'inondation**Système altimétrique :** NGF IGN 1969 (système normal)**Altitude de la référence (en m) :** 279.690 m**Altitude calculée de l'eau (en m) :** 279.69
