Commune : COURSAN	
Chemin d'accès au domaine Lastours		
Commentaires : Lastours. Canal de l'aiguille de L	2 Repère(s) sur le site

GÉNÉRAL	
Unité de gestion : Méditerranée Ouest	
Code : DDTM11_S_1001	Date de mise à jour : 08/09/2017
Auteur : DDTM 11

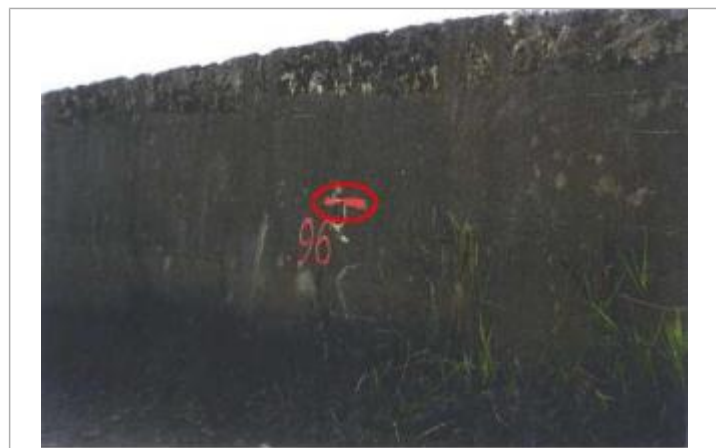
Vue du repère

7 Décembre 1996 Nature de l'inondation : Débordement de cours d'eau	Altitude calculée de l'eau : 6.08 m Nature du repère : Non renseigné
--	--	---

Commentaires : Mur chemin d'accès rive gauche amont canal. rive gauche de l'Aude - Q= 1600m3 / s. Date d'enquete : 21/12/1999
--

MARQUE	
Maximum de l'inondation : Oui	
Visibilité : Non renseigné	État du repère : Non renseigné
Pérennité : Non renseigné	Repère calculé : Non renseigné
PHEC : Non renseigné

NIVELLEMENT INITIAL	
Méthode : Non renseigné	
Référence nivelée : Marque d'inondation	
Système altimétrique : NGF IGN 1969 (système normal)	
Altitude de la référence (en m) : 6.080 m	
Altitude calculée de l'eau (en m) : 6.08

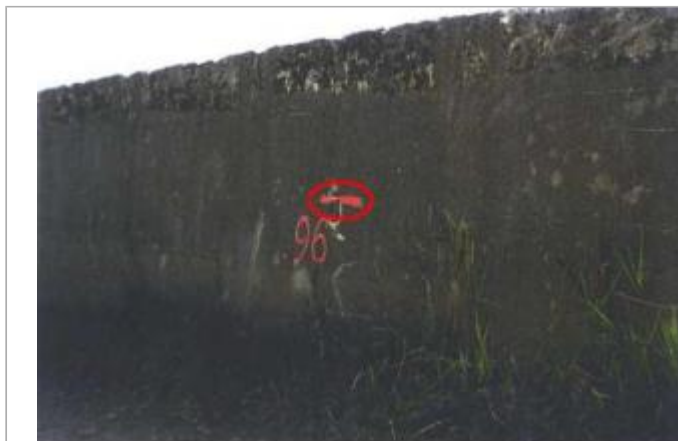
Vue du site

Commentaires : Lastours. Canal de l'aiguille de L

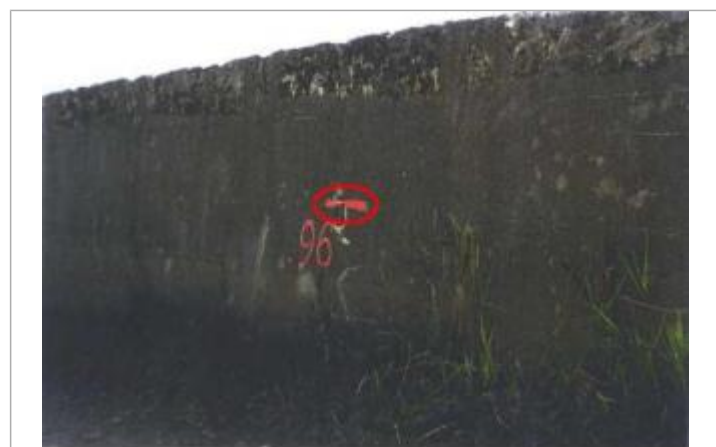
Vue du repère

12 Novembre 1999

Altitude calculée de l'eau : **6.31 m**

Commentaires : Mur chemin d'accès rive gauche amont canal. rive gauche de l'Aude - Q= 4000m3 / s. Date d'enquete : 21/12/1999

Altitude de la référence (en m) : 6.310 m
