Commune : **SALLELES-D'AUDE****Bâtiment du Garde**Rivière : **La Cesse**

Commentaires : Écluse de Gaillousty

Code : DDTM11_S_1038

Code : DDTM11_R_1038_1

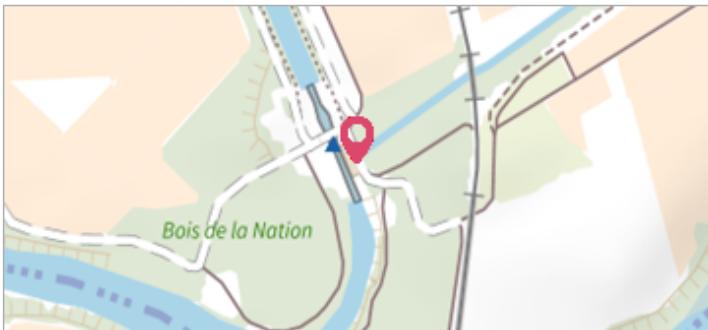
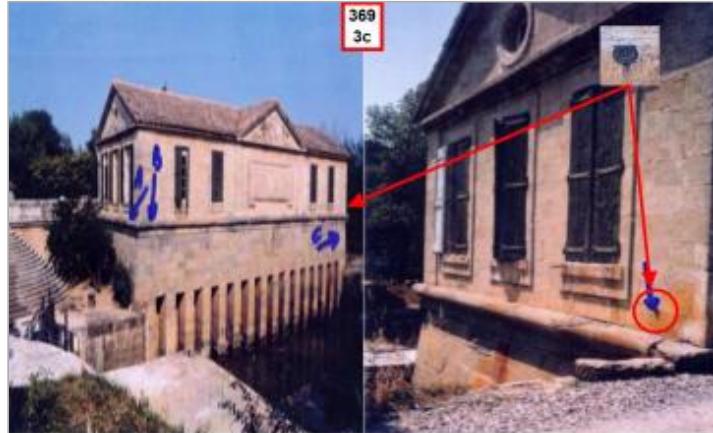
angle bâisse-côte aval - rive gauche

**12 Novembre 1999**Nature de l'inondation : **Débordement de cours d'eau**Altitude calculée de l'eau : **16.56 m**Nature du repère : **Non renseigné**

Commentaires : Angle bâisse côte aval - rive gauche. support repère ? Étude - BPA_Aude - N° 181-BRLi. Date d'enquête : 20/08/2000

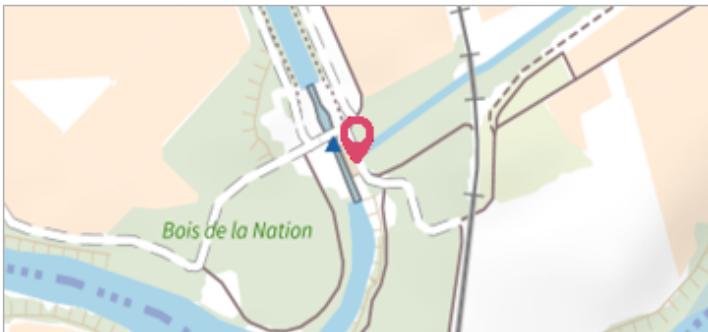
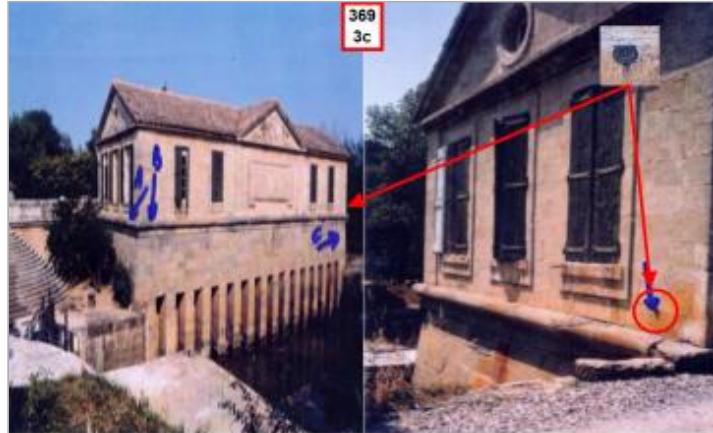
angle bâisse-côte aval - rive gauche

**18 Octobre 1891**Nature de l'inondation : **Débordement de cours d'eau**Altitude calculée de l'eau : **16.53 m**Nature du repère : **Marque gravée****Commentaires :** Angle bâisse côte aval - rive gauche. CR 25 8 BRE 1891 - gravée sur la pierre Ex N° 75. Date d'enquête : 20/08/2000**GÉNÉRAL****Code :** DDTM11_R_1038_2**Date de mise à jour :****Auteur :** DDTM 11
