Commune : **SALLELES-D'AUDE**Rivière : **La Cesse****Bâtiment du Garde****Commentaires** : Écluse de Gaillousty**2**

Bâtiment du Garde

Commentaires : Écluse de Gaillousty

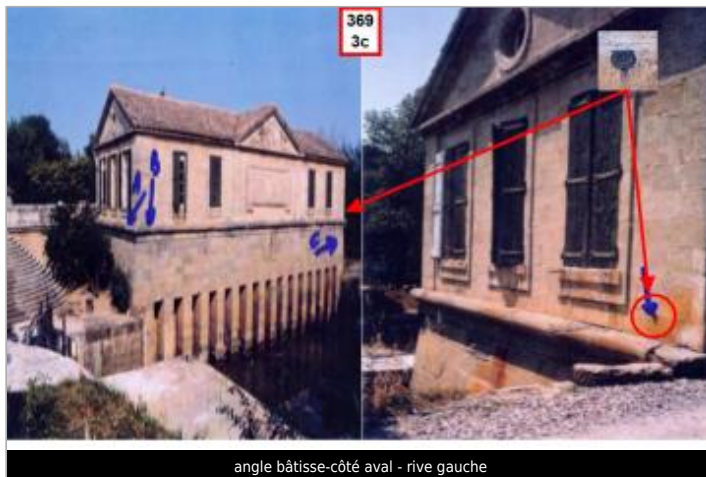
angle bâtisse-côté aval - rive gauche

**12 novembre 1999**Altitude calculée de l'eau : **16.56 m**Nature de l'inondation : **Débordement de cours d'eau**Nature du repère : **Non renseigné****Commentaires** : Angle bâtisse côte aval - rive gauche. support repère ? Étude - BPA_Aude - N° 181-BRLi. Date d'enquete : 20/08/2000**GÉNÉRAL****Code** : DDTM11_R_1038_1**Date de mise à jour** :**Auteur** : DDTM 11

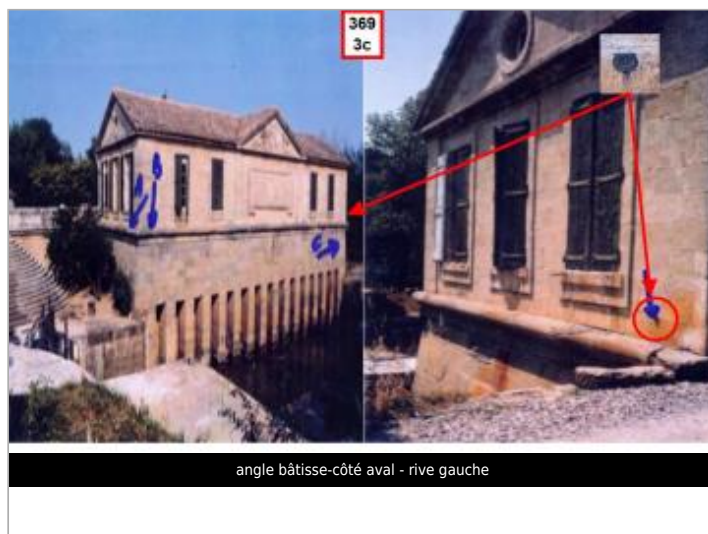
18 octobre 1891 Altitude calculée de l'eau : **16.53 m**

Nature de l'inondation : **Débordement de cours d'eau** Nature du repère : **Marque gravée**

Commentaires : Angle bâtisse côte aval - rive gauche. CR 25 8 BRE 1891 - gravée sur la pierre Ex N° 75. Date d'enquete : 20/08/2000
