Commune : **CARCASSONNE** | Rivière : **L' Aude**

Ancienne tannerie

Unité de gestion : Méditerranée Ouest
 Code : DDTM11_S_1096 Date de mise à jour : 08/09/2017
 Auteur : DDTM 11

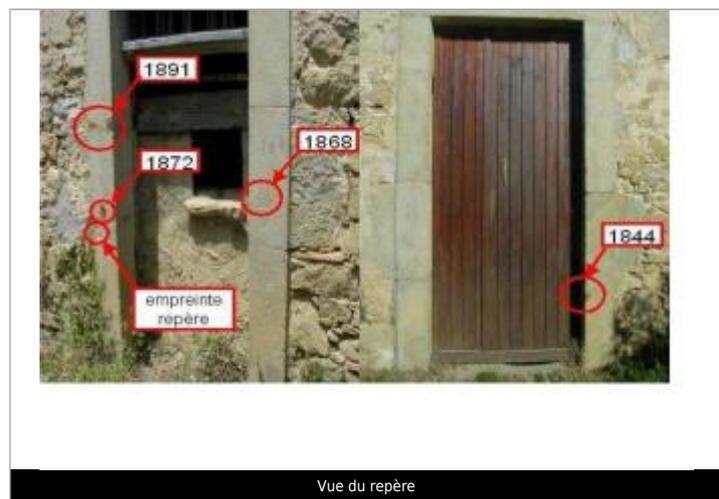
Code : DDTM11_R_1096_1 Date de mise à jour : 02/12/2020
 Auteur : DDTM 11

Commentaires : Façade Sud - rive gauche. empreinte de repère? . Date d'enquete : 21/06/2002

Maximum de l'inondation : Oui
 Visibilité : Non renseigné État du repère : Non renseigné
 Pérennité : Non renseigné Repère calculé : Non renseigné
 PHEC : Non renseigné

Méthode : Non renseigné
 Référence nivelée : Autre type de référence
 Système altimétrique : NGF IGN 1969 (système normal)
 Différence entre le niveau d'eau et la référence (en m) : 0.880 m

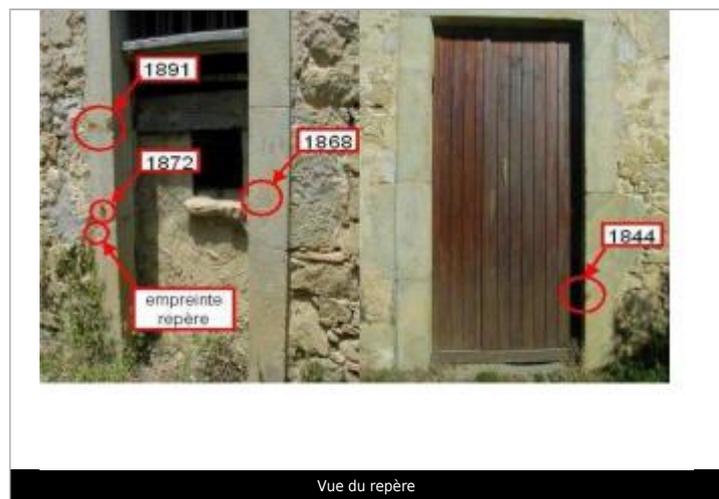
Code : DDTM11_R_1096_2 Date de mise à jour : 02/12/2020
 Auteur : DDTM 11

Commentaires : Façade Sud - rive gauche. repère arraché - à gauche de l'entrée . Date d'enquete : 21/06/2002

Méthode : Non renseigné
 Référence nivelée : Autre type de référence
 Système altimétrique : NGF IGN 1969 (système normal)
 Différence entre le niveau d'eau et la référence (en m) : 1.010 m

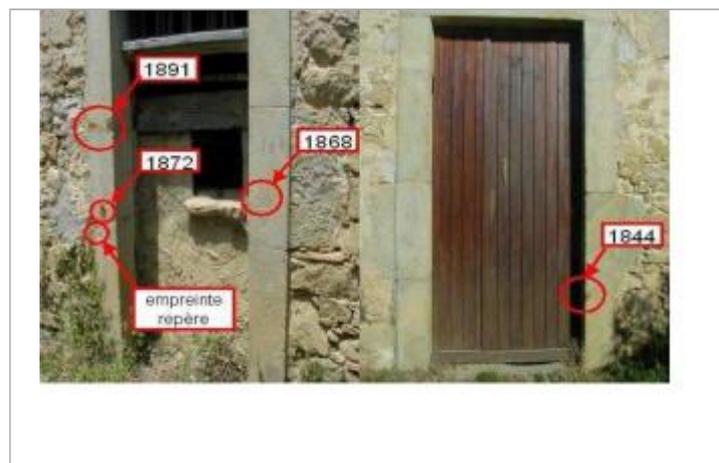
Code : DDTM11_R_1096_3 Date de mise à jour : 28/01/2022
 Auteur : DDTM 11

Nature de l'inondation : **Débordement de cours d'eau** Nature du repère : **Marque gravée**

Commentaires : Façade Sud - rive gauche. trait gravé peint - à droite de l'entrée . Date d'enquete : 19/11/2013

Méthode : Non renseigné
 Référence nivelée : Autre type de référence
 Système altimétrique : NGF IGN 1969 (système normal)
 Altitude de la référence (en m) : 112.000 m
 Différence entre le niveau d'eau et la référence (en m) : 0.520 m
 Altitude calculée de l'eau (en m) : 112.52

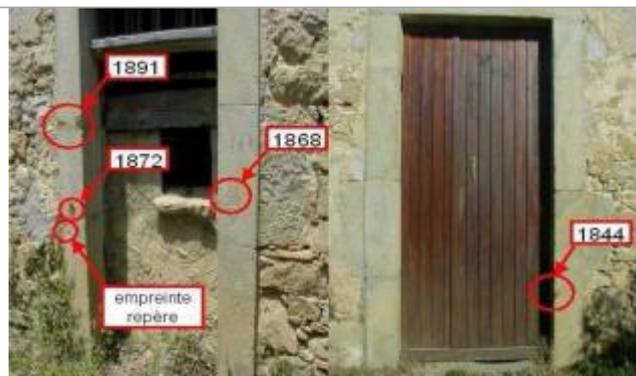
Vue du repère

Commentaires : Façade Sud - rive gauche. inscription taillée dans la pierre - à droite de l'entrée . Date d'enquete : 01/06/2000

Altitude de la référence (en m) : 112.052 m

Différence entre le niveau d'eau et la référence (en m) : 1.180 m

Altitude calculée de l'eau (en m) : 113.232

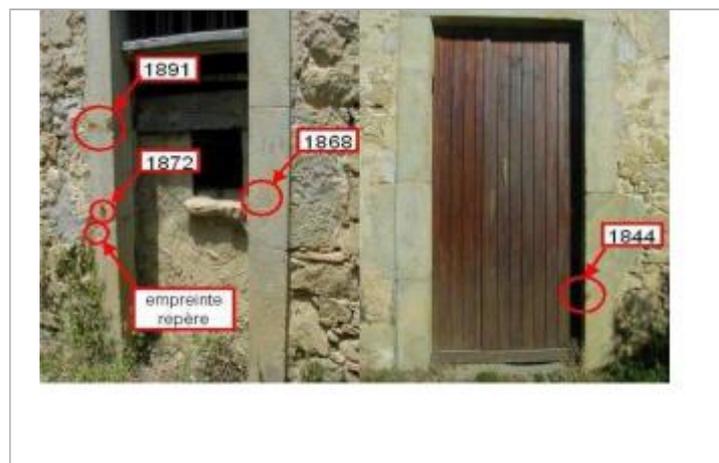
Code : DDTM11_R_1096_5 Date de mise à jour : 02/12/2020
 Auteur : DDTM 11

Nature de l'inondation : **Débordement de cours d'eau** Nature du repère : **Marque peinture ou encre**

Commentaires : Façade Sud - rive gauche. trait de peinture - à gauche de l'entrée . Date d'enquete : 24/11/1999

Méthode : Non renseigné
 Référence nivelée : Autre type de référence
 Système altimétrique : NGF IGN 1969 (système normal)
 Altitude de la référence (en m) : 112.095 m
 Différence entre le niveau d'eau et la référence (en m) : 1.430 m
 Altitude calculée de l'eau (en m) : 113.525
