Commune : MAILHAC

Rivière : Le ruisseau du Répudre

## Angle Rue des Fonts et chemin de terre

**Unité de gestion :** Méditerranée Ouest**Code :** DDTM11\_S\_1108**Date de mise à jour :** 08/09/2017**Auteur :** DDTM 11

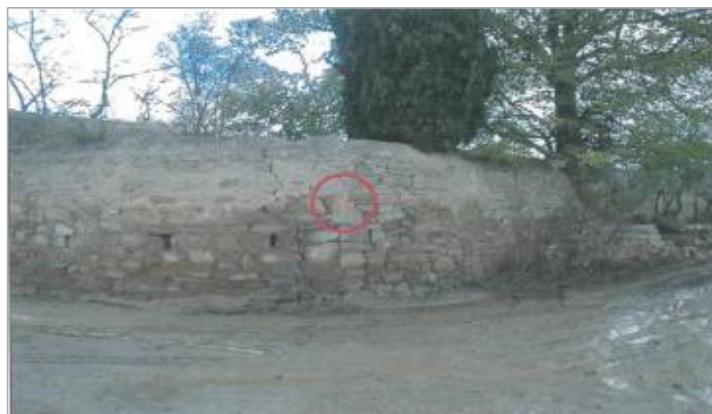
Vue du repère

**30 Octobre 2002****Nature de l'inondation :** Débordement de cours d'eau**Altitude calculée de l'eau :** non déterminé**Nature du repère :** Marque peinture ou encre**Commentaires :** Angle de mur - rive gauche. trait rouge . Date d'enquête : 07/11/2002

**Maximum de l'inondation :** Oui**Visibilité :** Non renseigné**État du repère :** Non renseigné**Pérennité :** Non renseigné**Repère calculé :** Non renseigné**PHEC :** Non renseigné

**Méthode :** Non renseigné**Référence nivelée :** Autre type de référence**Système altimétrique :** NGF IIGN 1969 (système normal)**Différence entre le niveau d'eau et la référence (en m) :** 1.500 m
