Commune : **MAILHAC** | Rivière : **Le ruisseau du Répudre**

Unité de gestion : Méditerranée Ouest
 Code : DDTM11_S_1112 Date de mise à jour : 08/09/2017
 Auteur : DDTM 11

Code : DDTM11_R_1112_1 Date de mise à jour : 19/02/2018
 Auteur : DDTM 11

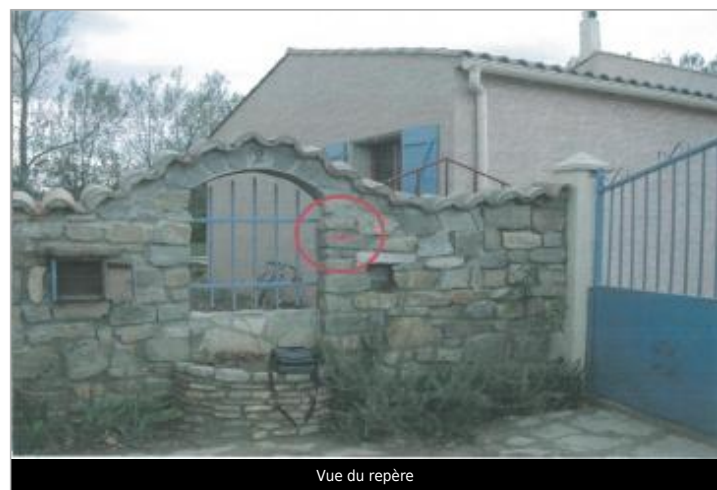
Commentaires : Mur d'entrée - rive gauche. trait rouge . Date d'enquete : 07/11/2002

Maximum de l'inondation : Oui
 Visibilité : Non renseigné État du repère : Non renseigné
 Pérennité : Non renseigné Repère calculé : Non renseigné
 PHEC : Non renseigné

Méthode : Non renseigné
 Référence nivelée : Autre type de référence
 Système altimétrique : NGF IGN 1969 (système normal)
 Différence entre le niveau d'eau et la référence (en m) : 1.300 m
