Commune : **MAILHAC**Rivière : **Le ruisseau du Répudre****3, Rue du Chemin des fonts****1** Repère(s) sur le site**GÉNÉRAL****Unité de gestion :** Méditerranée Ouest**Code :** DDTM11_S_1112**Date de mise à jour :** 08/09/2017**Auteur :** DDTM 11

**30 Octobre 2002**Altitude calculée de l'eau : **non déterminé**Nature de l'inondation : **Débordement de cours d'eau**Nature du repère : **Marque peinture ou encre****Commentaires :** Mur d'entrée - rive gauche. trait rouge . Date d'enquete : 07/11/2002**GÉNÉRAL****Code :** DDTM11_R_1112_1**Date de mise à jour :****Auteur :** DDTM 11

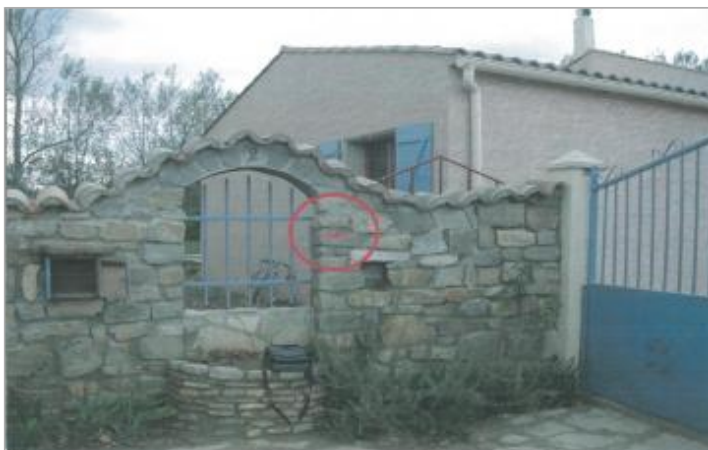
Vue du repère

MARQUE**Maximum de l'inondation :** Oui**Visibilité :** Non renseigné**État du repère :** Non renseigné**Pérennité :** Non renseigné**Repère calculé :** Non renseigné**PHEC :** Non renseigné**SOURCE DE REPÉRAGE : RECENSEMENT DES REPÈRES DE CRUES SUR LE DÉPARTEMENT DE L'AUDE, RÉALISÉ PAR LA DDTM11 -****Type de repérage :** Source bibliographique**Organisme :** DDTM 11**NIVELLEMENT INITIAL****Méthode :** Non renseigné**Référence nivelée :** Autre type de référence**Système altimétrique :** NGF IGN 1969 (système normal)**Différence entre le niveau d'eau et la référence (en m) :** 1.300 m
