Commune : **COUIZA**

Rivière : **L' Aude**

Pont Vieux

Code : DDTM11_S_1197

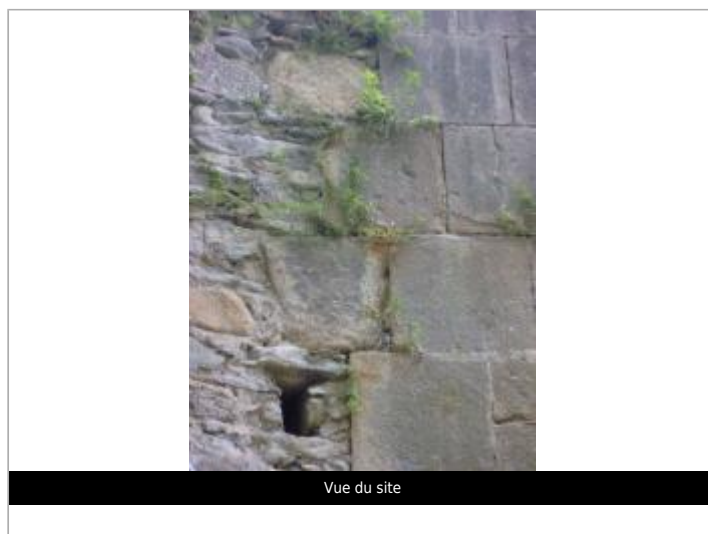
13 septembre 1963

Nature de l'inondation : **Débordement de cours d'eau**

Altitude calculée de l'eau : **225.54 m**

Commentaires : Mur de soutènement -culée droite aval. Date d'enquete : 13/03/2002

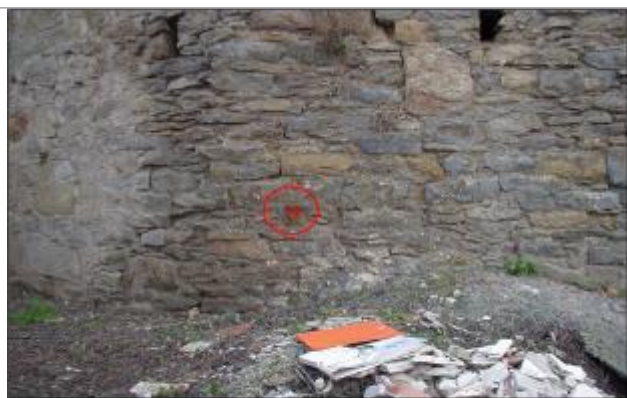
Vue du repère

**25 octobre 1891**Altitude calculée de l'eau : **227.28 m**Nature de l'inondation : **Débordement de cours d'eau**Nature du repère : **Non renseigné**

Commentaires : Mur de soutènement -culée droite aval. Date d'enquete : 13/03/2002
