Commune : **LIMOUX****23, Avenue des Corbières**

Rivière : **L'Aude****2**

Code : DDTM11\_S\_1216

**SOURCE DE REPÉRAGE : RECENSEMENT DES REPÈRES DE CRUES SUR LE DÉPARTEMENT DE L'AUDE, RÉALISÉ PAR LA DDTM11 -****Type de repérage** : Source bibliographique

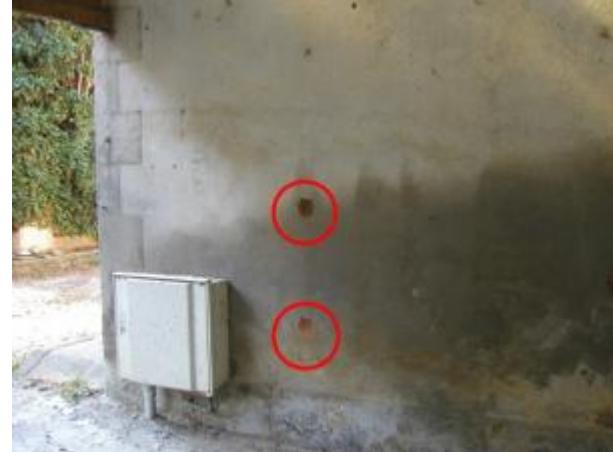
Façade Nord-Est - rive droite

**25 Octobre 1891**Nature de l'inondation : **Débordement de cours d'eau**Altitude calculée de l'eau : **171.27 m**Nature du repère : **Non renseigné**

Commentaires : Façade Nord Est - rive droite. Date d'enquête : 07/12/1999

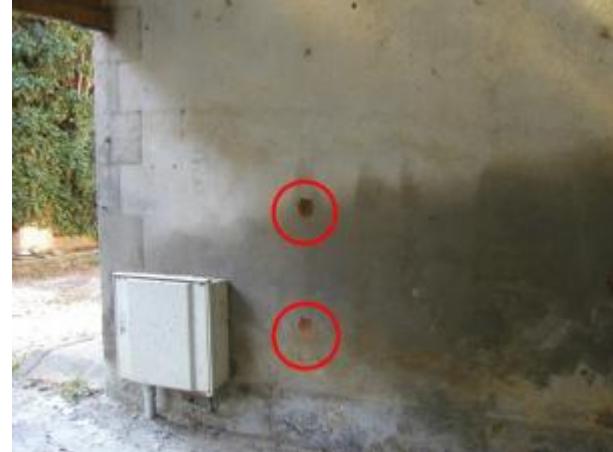
Façade Nord-Est - rive droite

**1<sup>er</sup> Août 1872**Nature de l'inondation : **Débordement de cours d'eau**Altitude calculée de l'eau : **171.79 m**Nature du repère : **Non renseigné**

Commentaires : Façade Nord Est - rive droite. Date d'enquête : 23/08/2002
