Commune : **PREIXAN**Rivière : **L' Aude****Allée des Piboules****Commentaires** : Preixan**2**

GÉNÉRAL**Unité de gestion** : Méditerranée Ouest**Code** : DDTM11_S_1224**Date de mise à jour** : 08/09/2017**Auteur** : DDTM 11

Commune : **PREIXAN** | Rivière : **L' Aude**

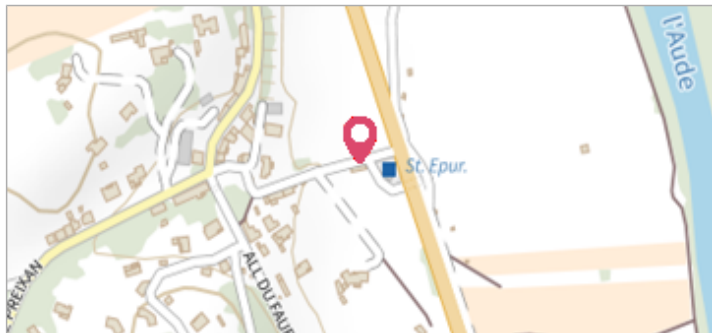
**1er août 1872**Altitude calculée de l'eau : **129.1 m**Nature de l'inondation : **Débordement de cours d'eau**Nature du repère : **Non renseigné****Commentaires** : entrée façade Ouest - rive gauche. Date d'enquete : 01/09/2002**GÉNÉRAL****Code** : DDTM11_R_1224_1**Date de mise à jour** :**Auteur** : DDTM 11

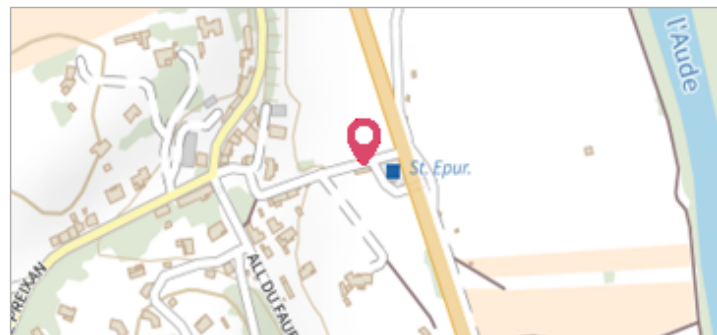
Commentaires : entrée façade Ouest - rive gauche. repère de crue arraché - construction en ruines. Date d'enquete : 01/09/2002
