Commune : CARCASSONNE

**Pont S.N.C.F. #2**

Rivière : L' Aude

**GÉNÉRAL****Unité de gestion :** Méditerranée Ouest**Code :** DDTM11\_S\_1236**Date de mise à jour :** 08/09/2017**Auteur :** DDTM 11

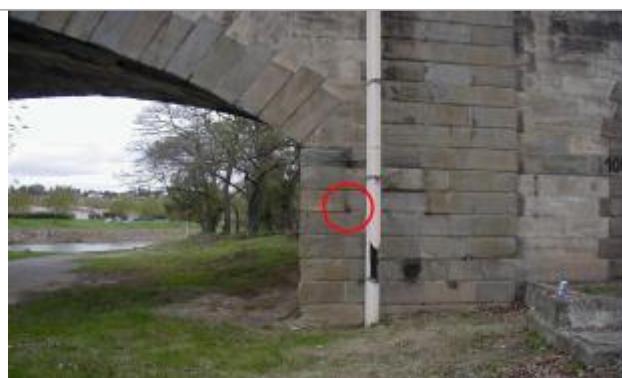
Vue du repère

**12 Octobre 1970**Nature de l'inondation : **Débordement de cours d'eau****Commentaires :** Pile droite amont. Date d'enquête : 18/10/2002Altitude calculée de l'eau : **102.2 m**Nature du repère : **Plaque****GÉNÉRAL****Code :** DDTM11\_R\_1236\_1**Date de mise à jour :****Auteur :** DDTM 11

**MARQUE****Maximum de l'inondation :** Oui**Visibilité :** Non renseigné**État du repère :** Non renseigné**Pérennité :** Non renseigné**Repère calculé :** Non renseigné**PHEC :** Non renseigné**SOURCE DE REPÉRAGE : RECENSEMENT DES REPÈRES DE CRUES SUR LE DÉPARTEMENT DE L'AUDE, RÉALISÉ PAR LA DDTM11 -****Type de repérage :** Source bibliographique**Organisme :** DDTM 11**NIVELLEMENT INITIAL****Méthode :** Non renseigné**Référence nivelée :** Autre type de référence**Système altimétrique :** NGF IGN 1969 (système normal)**Altitude de la référence (en m) :** 100.000 m**Différence entre le niveau d'eau et la référence (en m) :** 2.200 m**Altitude calculée de l'eau (en m) :** 102.2

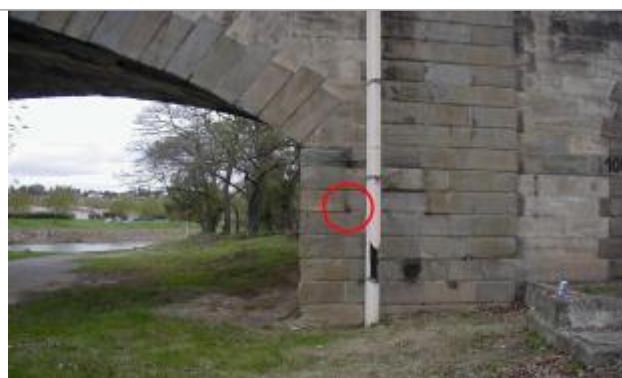
Vue du repère

**25 Octobre 1891**Nature de l'inondation : **Débordement de cours d'eau**Nature du repère : **Non renseigné****Commentaires :** Pile droite amont. repère non trouvé . Date d'enquête : 01/11/2002**GÉNÉRAL****Code :** DDTM11\_R\_1236\_2**Date de mise à jour :****Auteur :** DDTM 11

**MARQUE****Maximum de l'inondation :** Oui**Visibilité :** Non renseigné**État du repère :** Disparu**Pérennité :** Non renseigné**Repère calculé :** Non renseigné**PHEC :** Non renseigné**SOURCE DE REPÉRAGE : RECENSEMENT DES REPÈRES DE CRUES SUR LE DÉPARTEMENT DE L'AUDE, RÉALISÉ PAR LA DDTM11 -****Type de repérage :** Source bibliographique**Organisme :** DDTM 11
