Commune : **ALET-LES-BAINS**Rivière : **L' Aude****Ancienne passerelle RD 118 - PR 67+950****Commentaires :** Etroit d'Alet**2**

**GÉNÉRAL****Unité de gestion :** Méditerranée Ouest**Code :** DDTM11\_S\_1252**Date de mise à jour :** 08/09/2017**Auteur :** DDTM 11

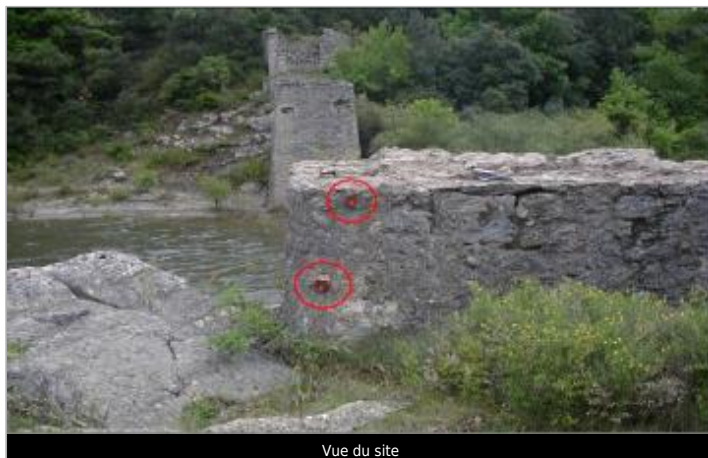
Vue du site

**GÉOLOCALISATION****Coordonnées WGS84 :** X: 2.24884403 / Y: 43.00893510**Coordonnées RGF93 (Lambert 93) :** X: 638705.67 / Y: 6212468.76**Coordonnées RGF93 (ETRS89) :** X: 2.248844 / Y: 43.0089351**Code Hydro :** Y1--0200**Rive de référence :** Gauche

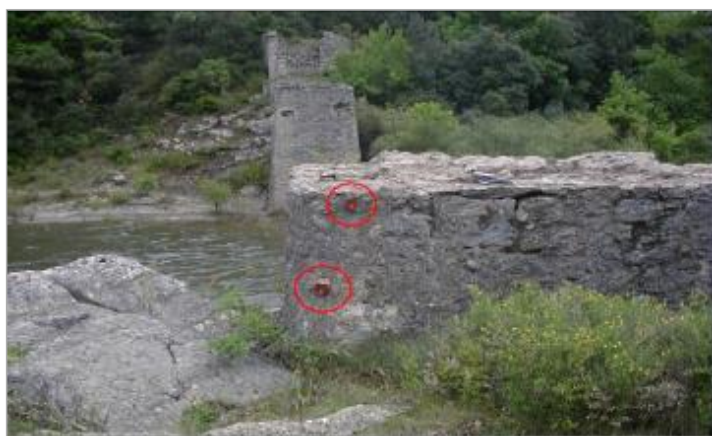
Vue du repère

**17 Octobre 1940**Altitude calculée de l'eau : **194.16 m**Nature de l'inondation : **Débordement de cours d'eau**Nature du repère : **Plaque****Commentaires :** culée détruite rive gauche - amont. ancienne passerelle détruite. Date d'enquete : 03/05/2002**GÉNÉRAL****Code :** DDTM11\_R\_1252\_1**Date de mise à jour :****Auteur :** DDTM 11

**MARQUE****Maximum de l'inondation :** Oui**Visibilité :** Non renseigné**État du repère :** Non renseigné**Pérennité :** Non renseigné**Repère calculé :** Non renseigné**PHEC :** Non renseigné**SOURCE DE REPÉRAGE : RECENSEMENT DES REPÈRES DE CRUES SUR LE DÉPARTEMENT DE L'AUDE, RÉALISÉ PAR LA DDTM11 -****Type de repérage :** Source bibliographique**Organisme :** DDTM 11**NIVELLEMENT INITIAL****Méthode :** Non renseigné**Référence nivelée :** Autre type de référence**Système altimétrique :** NGF IGN 1969 (système normal)**Altitude de la référence (en m) :** 193.550 m**Différence entre le niveau d'eau et la référence (en m) :** 0.610 m**Altitude calculée de l'eau (en m) :** 194.16

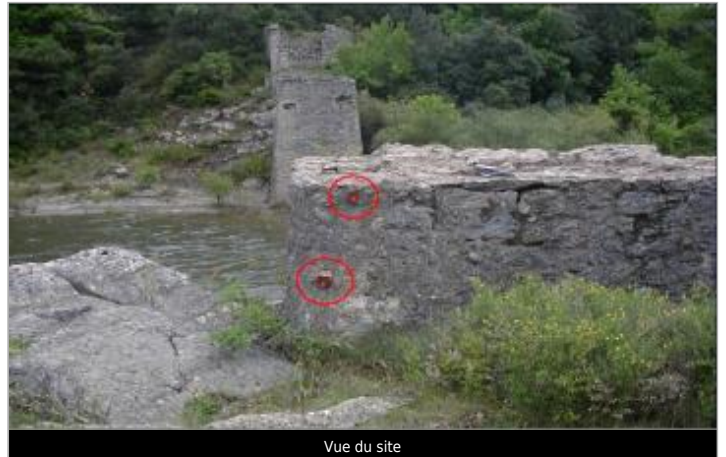
Vue du site

**GÉOLOCALISATION****Coordonnées WGS84** : X: 2.24884403 / Y: 43.00893510**Coordonnées RGF93 (Lambert 93)** X: 638705.67 / Y: 6212468.76**Coordonnées RGF93 (ETRS89)** : X: 2.248844 / Y: 43.0089351**Code Hydro**: Y1--0200**Rive de référence**: Gauche

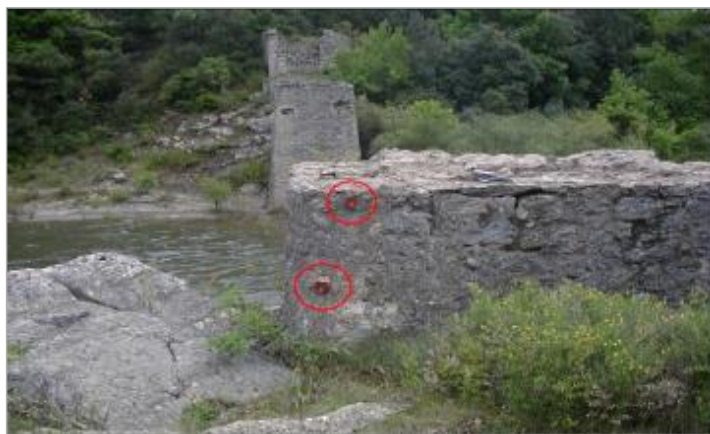
Vue du repère

**13 Septembre 1963**Altitude calculée de l'eau : **194.89 m**Nature de l'inondation : **Débordement de cours d'eau**Nature du repère : **Plaque****Commentaires** : culée détruite rive gauche - amont. ancienne passerelle détruite. Date d'enquete : 26/11/1999**GÉNÉRAL****Code** : DDTM11\_R\_1252\_2**Date de mise à jour** :**Auteur** : DDTM 11

**MARQUE****Maximum de l'inondation** : Oui**Visibilité** : Non renseigné**État du repère** : Non renseigné**Pérennité** : Non renseigné**Repère calculé** : Non renseigné**PHEC** : Non renseigné**SOURCE DE REPÉRAGE : RECENSEMENT DES REPÈRES DE CRUES SUR LE DÉPARTEMENT DE L'AUDE, RÉALISÉ PAR LA DDTM11 -****Type de repérage** : Source bibliographique**Organisme** : DDTM 11**NIVELLEMENT INITIAL****Méthode** : Non renseigné**Référence nivelée** : Autre type de référence**Système altimétrique** : NGF IGN 1969 (système normal)**Altitude de la référence (en m)** : 193.540 m**Différence entre le niveau d'eau et la référence (en m)** : 1.350 m**Altitude calculée de l'eau (en m)** : 194.89
