Commune : **LA FAJOLLE** | Rivière : **Le Rebenty**  
**RD 107 - PR 8,100**

Commentaires : Pont bac d'Embournac **2** Repère(s) sur le site

Commune : **LA FAJOLLE** | Rivière : **Le Rebenty**

**RD 107 - PR 8,100**

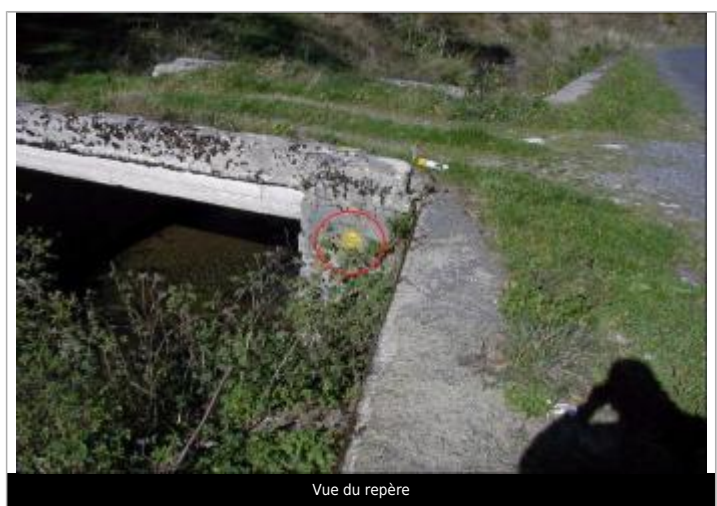
Vue du repère

Commentaires : culée droite amont. repère non trouvé . Date d'enquete : 26/10/2001

**MARQUE**  
 Maximum de l'inondation : Oui  
 Visibilité : Non renseigné      État du repère : Disparu  
 Pérennité : Non renseigné      Repère calculé : Non renseigné  
 PHEC : Non renseigné

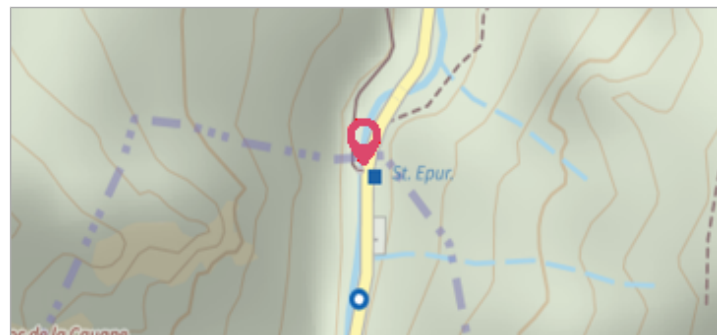
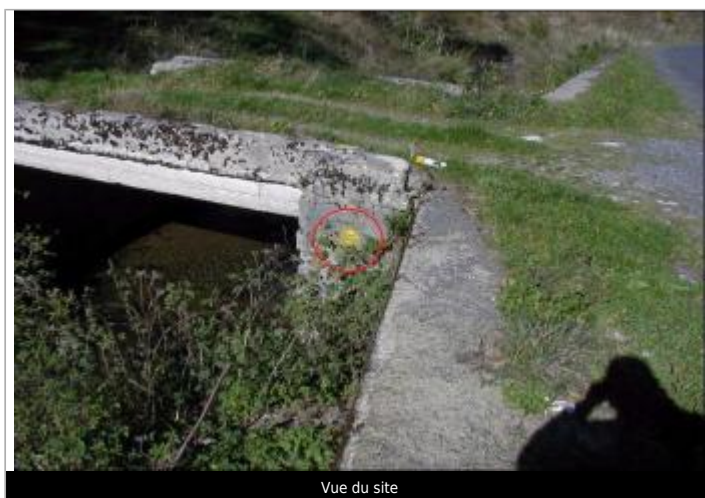
**Commentaires** : Pont bac d'Embournac

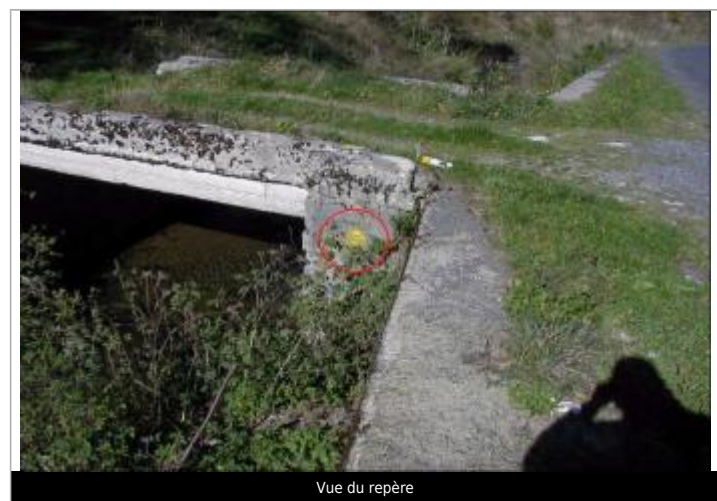
**13 septembre 1963**      Altitude calculée de l'eau : **non déterminé**

Nature de l'inondation : **Débordement de cours d'eau**      Nature du repère : **Plaque**

**Commentaires** : culée droite amont. Date d'enquete : 26/10/2001

**Méthode** : Non renseigné  
**Référence nivelée** : Autre type de référence  
**Système altimétrique** : NGF IGN 1969 (système normal)  
**Différence entre le niveau d'eau et la référence (en m)** : 1.250 m
