Commune : **MERIAL**Rivière : **Le Rebenty****Pont de la RD 107 - PR 8+660****1** Repère(s) sur le site**GÉNÉRAL**

Code : DDTM11_S_1288

Code : DDTM11_R_1288_1

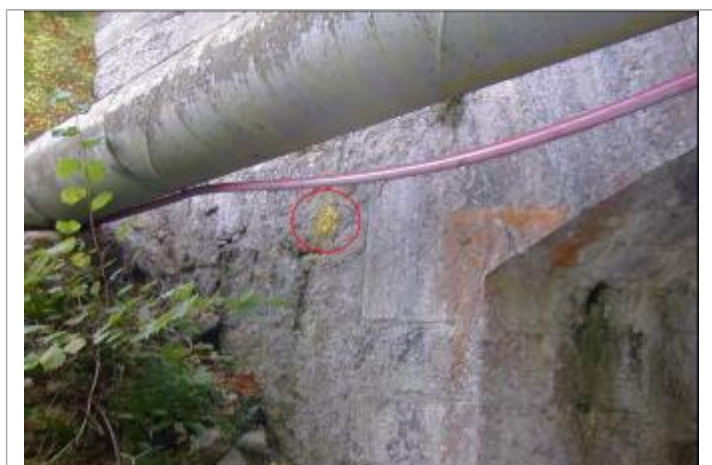
Vue du repère

Nature de l'inondation : **Débordement de cours d'eau**Altitude calculée de l'eau : **non déterminé**Nature du repère : **Plaque**

Commentaires : culée droite - aval. Date d'enquete : 26/10/2001

Différence entre le niveau d'eau et la référence (en m) : 1.300 m
