Commune : CARCASSONNE

Rivière : Le Fresquel

1 Repère(s) sur le site**GÉNÉRAL****Unité de gestion :** Méditerranée Ouest**Code :** DDTM11_S_1537**Date de mise à jour :** 08/09/2017**Auteur :** DDTM 11

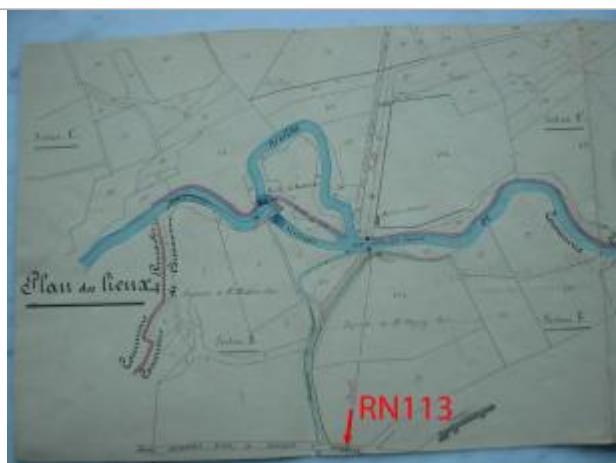
Vue du repère

**23 Juin 1875**Nature de l'inondation : **Débordement de cours d'eau**Altitude calculée de l'eau : **101 m**Nature du repère : **Non renseigné****Commentaires :** Mur de soutènement de la RN 113. Origine renseignement AD 11/ SW2355 Fiabilité Forte. La crue de 1875 est marquée à + 2 m/TN au mur de la RN 113. La ligne des Hautes Eaux est à 100,06 de l'époque, soit + 1,01 m/TN. Date d'enquête : 18/10/2002**GÉNÉRAL****Code :** DDTM11_R_1537_1**Date de mise à jour :****Auteur :** DDTM 11
