Commune : CARCASSONNE

Gougens

Rivière : Le Fresquel

1 Repère(s) sur le site**GÉNÉRAL****Unité de gestion :** Méditerranée Ouest**Code :** DDTM11_S_1540**Date de mise à jour :** 08/09/2017**Auteur :** DDTM 11

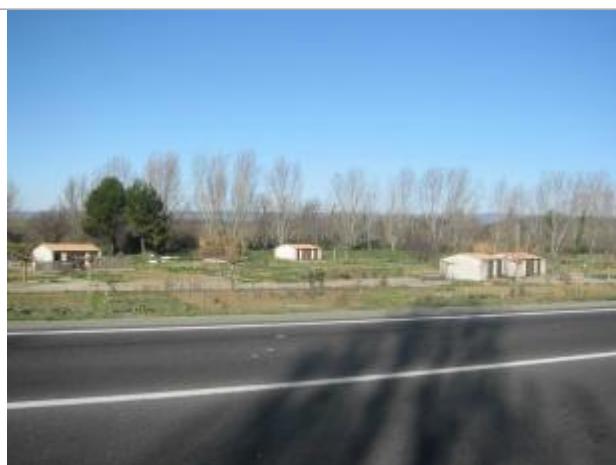
Vue du repère

**10 Janvier 2004**Nature de l'inondation : **Débordement de cours d'eau**Altitude calculée de l'eau : **non déterminé**Nature du repère : **Non renseigné****Commentaires :** Jardins familiaux de la Reille (à l'entrée). "Il n'y a jamais beaucoup d'eau car on est bien protégés par la digue (je l'ai vue avec de l'eau au sommet). Il y a quelques années il y a eu une inondation importante en amont car la digue n'avait pas tenu". Date d'enquête : 22/11/2004**GÉNÉRAL****Code :** DDTM11_R_1540_1**Date de mise à jour :****Auteur :** DDTM 11

MARQUE**Maximum de l'inondation :** Oui**Visibilité :** Non renseigné**État du repère :** Non renseigné**Pérennité :** Non renseigné**Repère calculé :** Non renseigné**PHEC :** Non renseigné**SOURCE DE REPÉRAGE : RECENSEMENT DES REPÈRES DE CRUES SUR LE DÉPARTEMENT DE L'AUDE, RÉALISÉ PAR LA DDTM11 -****Type de repérage :** Source bibliographique**Organisme :** DDTM 11**NIVELLEMENT INITIAL****Méthode :** Non renseigné**Référence nivelée :** Autre type de référence**Système altimétrique :** NGF IGN 1969 (système normal)**Différence entre le niveau d'eau et la référence (en m) :** 0.200 m
