Commune : **CARCASSONNE** | Rivière : **Le Fresquel**

9033 Chemin des Maraîchers, SAINT-PIERRE

2 Repère(s) sur le site

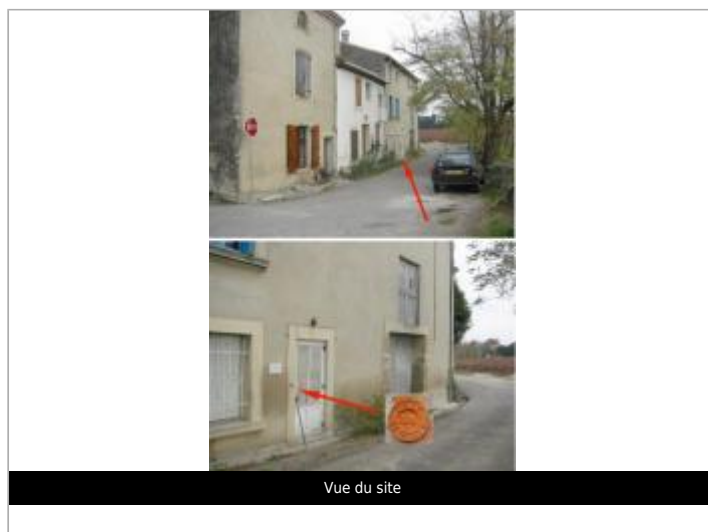
Commentaires : Pont Rouge Haut, maison de propriétaire pilier gauche de l'entrée. Borne située à 1,25 m au-dessus du sol . Date d'enquete : 01/06/1926

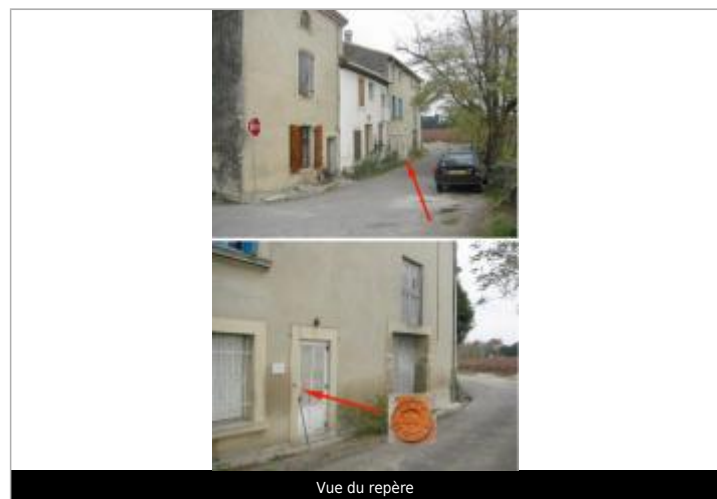
Code : DDTM11_R_1559_1 Date de mise à jour : 17/04/2018
 Auteur : DDTM 11

Nature de l'inondation : **Débordement de cours d'eau** Nature du repère : **Plaque**

Maximum de l'inondation : Oui
 Visibilité : Non renseigné État du repère : Non renseigné
 Pérennité : Non renseigné Repère calculé : Non renseigné
 PHEC : Non renseigné

Méthode : Non renseigné
 Référence nivelée : Autre type de référence
 Système altimétrique : NGF IGN 1969 (système normal)
 Différence entre le niveau d'eau et la référence (en m) : 1.250 m

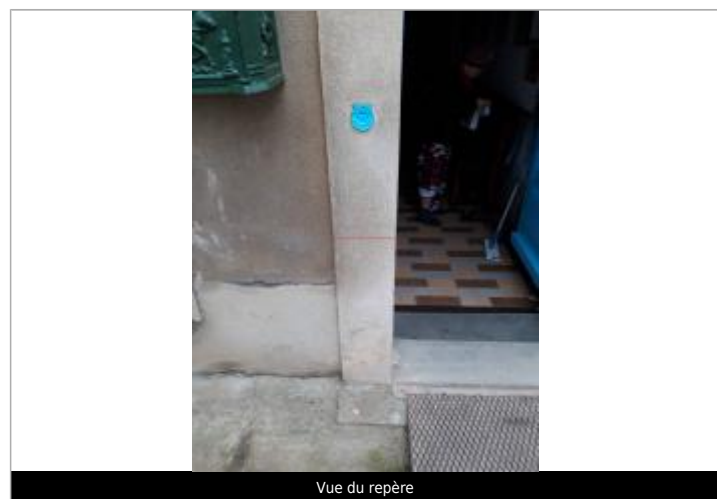
Code : AUDE_2018_R_338_2 Date de mise à jour : 02/10/2019
 Auteur : SPC MO

Nature de l'inondation : **Débordement de cours d'eau** Nature du repère : **Laisse d'inondation**

Commentaires : Repere de crue historique - temoignage de la riveraine

Maximum de l'inondation : Oui
 Visibilité : Non renseigné État du repère : Non renseigné
 Pérennité : Non renseigné Repère calculé : Non renseigné
 PHEC : Non renseigné

Méthode : GPS
 Référence nivelée : Autre type de référence
 Description référence du repère : sol
 Système altimétrique : NGF IGN 1969 (système normal)
 Altitude de la référence (en m) : 93.631 m
 Différence entre le niveau d'eau et la référence (en m) : 0.720 m
 Altitude calculée de l'eau (en m) : 94.351
