Commune : CAUDEBRONDE

104 Le Pigeonnier

Rivière : La Dure

1 Repère(s) sur le site**GÉNÉRAL****Unité de gestion :** Méditerranée Ouest**Code :** DDTM11_S_1581**Date de mise à jour :** 08/09/2017**Auteur :** DDTM 11

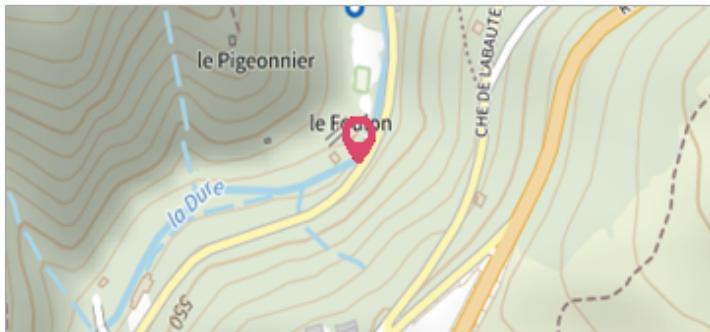
Vue du site

La hauteur des eaux en Mars 1930 a atteint une hauteur approximative de 1,80 à l'emplacement choisi. Il resterait donc sous l'ouvrage projeté une revanche de 0,30 suffisante pour le passage des corps flottants.

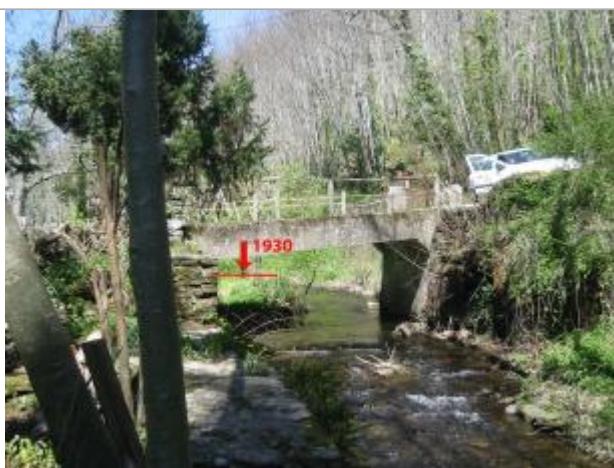
Vue du repère

Commentaires : Reconstruction d'un pont sur la Dure au lieu dit le Foulon suite à la crue de 1930. Le rapport mentionne une hauteur d'eau de 1,80 m en 1930, ce qui laisserait une revanche de 30 cm sous l'ouvrage "suffisante pour le passage des corps flottants". Date d'enquête : 01/07/1930

MARQUE**Maximum de l'inondation :** Oui**Visibilité :** Non renseigné**État du repère :** Non renseigné**Pérennité :** Non renseigné**Repère calculé :** Non renseigné**PHEC :** Non renseigné
