Commune : **CENNE-MONESTIES**

Rivière : **Le Lampy**

202 Le Moulin du Pont

Code : DDTM11_S_1591 **Date de mise à jour :** 08/09/2017

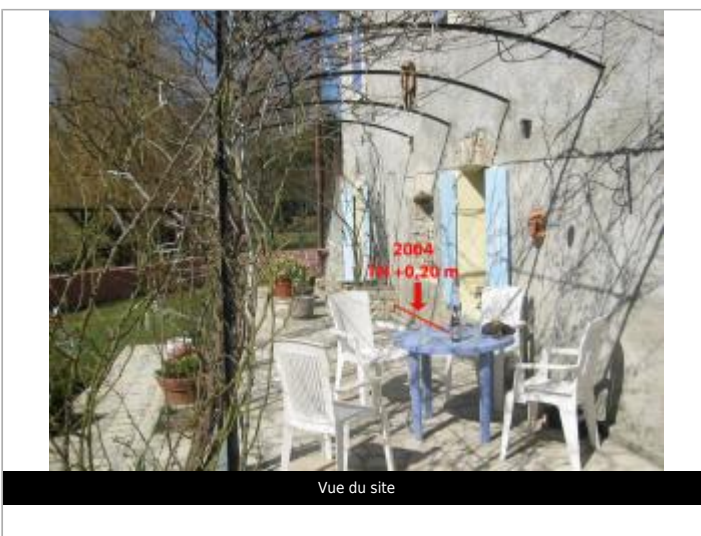
10 Janvier 2004 Nature de l'inondation : Débordement de cours d'eau	Nature du repère : Non renseigné
	Commentaires : Moulin du Pont en rive gauche du Lampy. Il y a eu 20 cm d'eau dans la maison. Elle est entrée par la terrasse. Date d'enquete : 15/03/2005

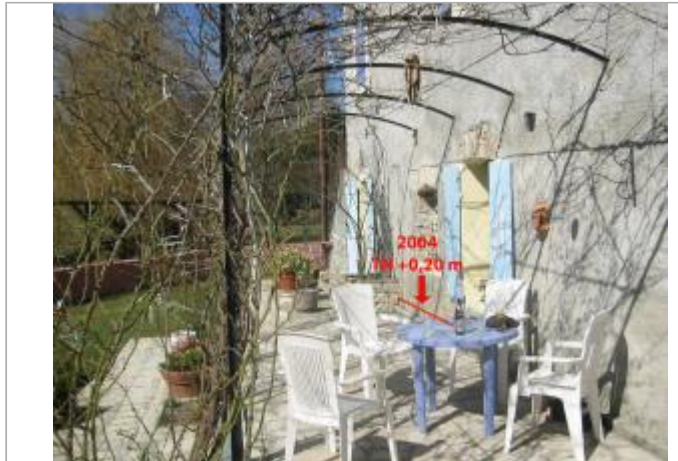
Vue du site

Commentaires : Moulin du Pont en rive gauche du Lampy. Un voisin dit qu'il y avait des marques gravées sur le montant de la porte (transformée en fenêtre) Ces marques ont disparu. Il se souvient très bien que la plus haute (1940 ?) était à environ 1 m de hauteur au-dessus du sol. Date d'enquête : 15/03/2005

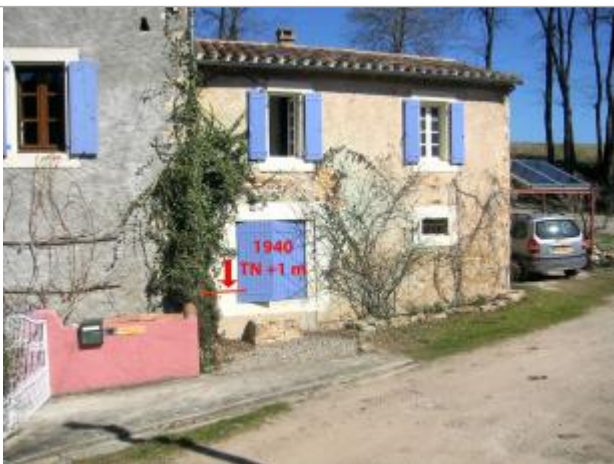
Vue du repère

Différence entre le niveau d'eau et la référence (en m) : 1.000 m
