Commune : **LASBORDES**Rivière : **Le Fresquel****Pech Redon****1** Repère(s) sur le site**GÉNÉRAL****Unité de gestion :** Méditerranée Ouest**Code :** DDTM11_S_1608**Date de mise à jour :** 08/09/2017**Auteur :** DDTM 11

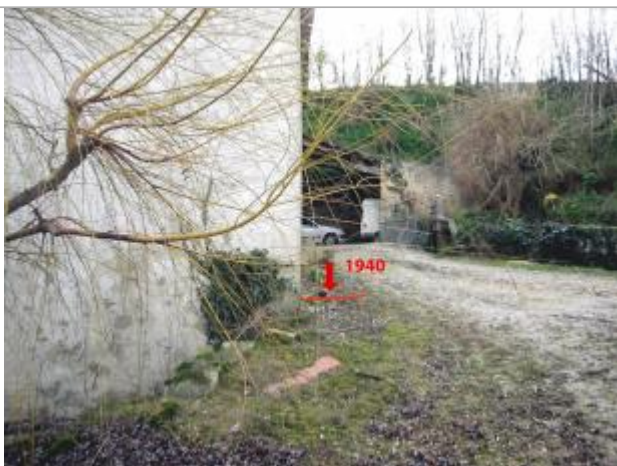
Vue du repère

**11 octobre 1940**Nature de l'inondation : **Débordement de cours d'eau**Nature du repère : **Non renseigné****Commentaires :** Moulin de Lasbordes (toujours en activité). Le propriétaire des lieux montre le niveau atteint à l'angle du bâtiment (côté rivière) et nous indique que l'eau arrivait à 20 cm sous la fenêtre d'angle (témoignage direct). Date d'enquete : 22/11/2004**GÉNÉRAL****Code :** DDTM11_R_1608_1**Date de mise à jour :****Auteur :** DDTM 11

MARQUE**Maximum de l'inondation :** Oui**Visibilité :** Non renseigné**État du repère :** Non renseigné**Pérennité :** Non renseigné**Repère calculé :** Non renseigné**PHEC :** Non renseigné**SOURCE DE REPÉRAGE :** RECENSEMENT DES REPÈRES DE CRUES SUR LE DÉPARTEMENT DE L'AUDE, RÉALISÉ PAR LA DDTM11 -**Type de repérage :** Source bibliographique**Organisme(s) :** DDTM 11
