Commune : MAS-SAINTE-PUELLES

## 152 Chemin de la Bousquette

**1** Repère(s) sur le site**GÉNÉRAL****Unité de gestion :** Méditerranée Ouest**Code :** DDTM11\_S\_1618**Date de mise à jour :** 08/09/2017**Auteur :** DDTM 11

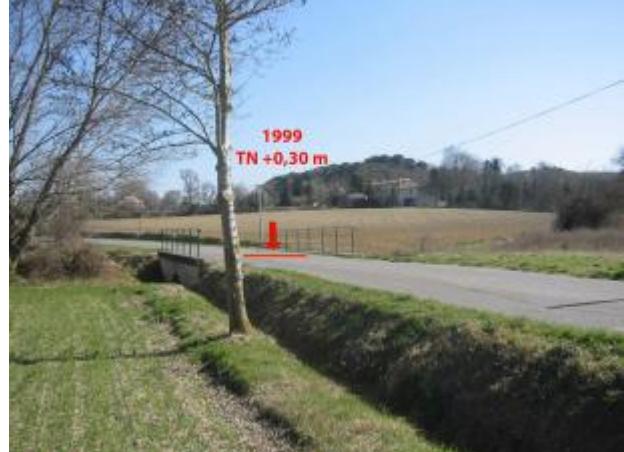
Vue du site

**Commentaires :** Pont sur un ruisseau entre la Garrigue et la Bousquette. "la RD 33 est parfois inondée (30 cm d'eau sur la route) à cause des débordements du ruisseau prenant sa source à la Garrigue" Point coté 193 à proximité sur la carte à 1/25 000. Date d'enquête : 25/02/2003

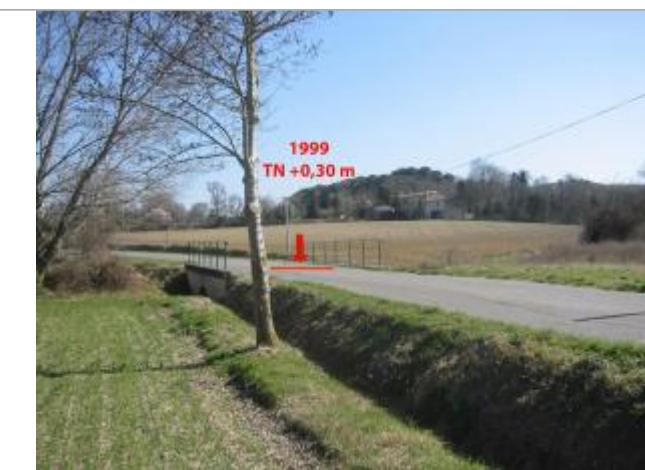
Vue du repère

**MARQUE****Maximum de l'inondation :** Oui**Visibilité :** Non renseigné**État du repère :** Non renseigné**Pérennité :** Non renseigné**Repère calculé :** Non renseigné**PHEC :** Non renseigné**SOURCE DE REPÉRAGE : RECENSEMENT DES REPÈRES DE CRUES SUR LE DÉPARTEMENT DE L'AUDE, RÉALISÉ PAR LA DDTM11 -****Type de repérage :** Source bibliographique**Organisme :** DDTM 11**NIVELLEMENT INITIAL****Méthode :** Non renseigné**Référence nivelée :** Autre type de référence**Système altimétrique :** NGF IGN 1969 (système normal)**Différence entre le niveau d'eau et la référence (en m) :** 0.300 m
