Commune : PEZENS

Rivière : Le Fresquel

3 Rue Ozanam**2** Repère(s) sur le site**GÉNÉRAL**

Code : DDTM11_S_1766

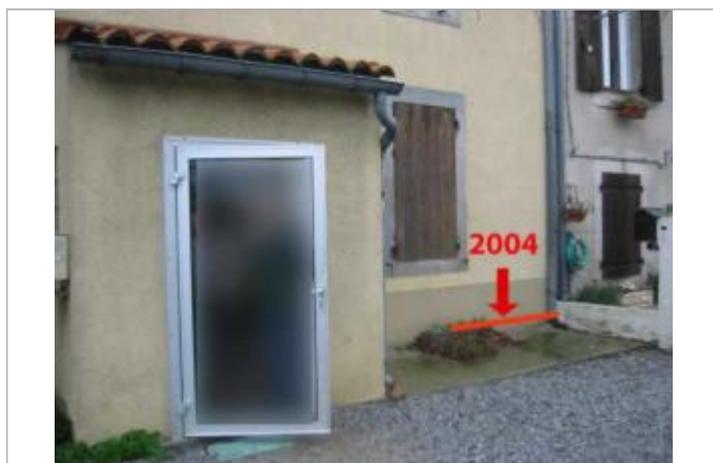
Vue du repère

Commentaires : Route de Caux et Sauzens (RD 48). Maison de propriétaire. L'eau est montée jusque sous la fenêtre. Date d'enquete : 01/01/2005

Différence entre le niveau d'eau et la référence (en m) : 0.200 m

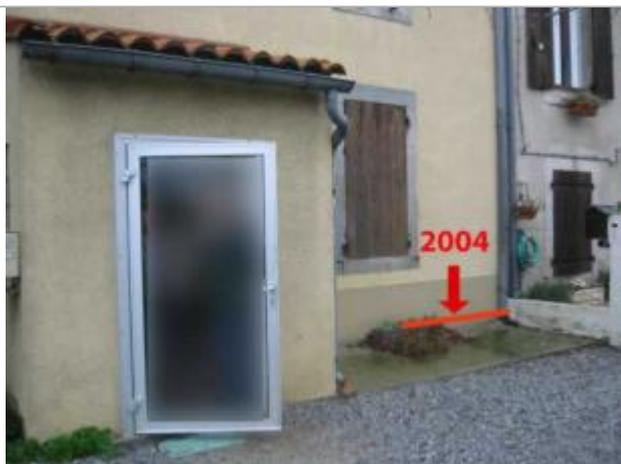
Vue du repère

Commentaires : Route de Caux et Sauzens (RD 48). Maison de propriétaire. L'eau a à peine mouillé le bas du mur, elle n'a pu rentrer dans la maison à cause de la marche d'escalier. Date d'enquête : 01/01/2005**GÉNÉRAL**
