Commune : **RAISSAC-SUR-LAMPY**Rivière : **Le Lampy****19, avenue du Lampy****Commentaires :** Ancien moulin en rive gauche du Lampy**1** Repère(s) sur le site**GÉNÉRAL****Unité de gestion :** Méditerranée Ouest**Code :** DDTM11\_S\_1782**Date de mise à jour :** 08/09/2017**Auteur :** DDTM 11

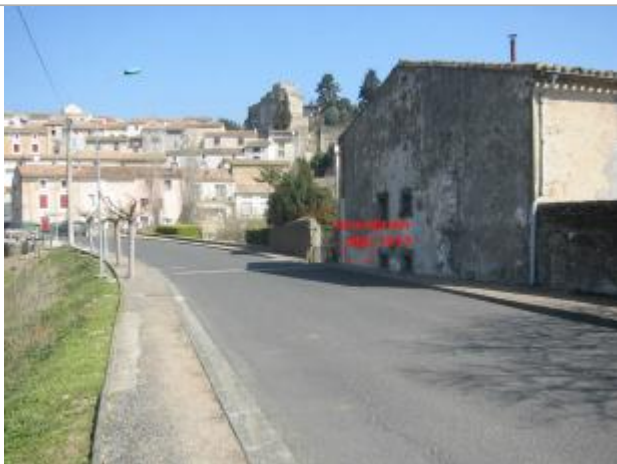
Vue du repère

**23 Mai 1910**Altitude calculée de l'eau : **non déterminé**Nature de l'inondation : **Débordement de cours d'eau**Nature du repère : **Marque peinture ou encre****Commentaires :** Marque quasiment effacée (peinture rouge sur la Façade) lors du relevé. Façade réhabilitée récemment (suppression du repère). Le niveau est indiqué à 30 cm au-dessus du trottoir actuel Le pont sur le Lampy est à la cote 130 sur la carte au 1/25 000 . Date d'enquete : 15/03/2005**GÉNÉRAL****Code :** DDTM11\_R\_1782\_1**Date de mise à jour :****Auteur :** DDTM 11

**MARQUE****Maximum de l'inondation :** Oui**Visibilité :** Non renseigné**État du repère :** Non renseigné**Pérennité :** Non renseigné**Repère calculé :** Non renseigné**PHEC :** Non renseigné**SOURCE DE REPÉRAGE : RECENSEMENT DES REPÈRES DE CRUES SUR LE DÉPARTEMENT DE L'AUDE, RÉALISÉ PAR LA DDTM11 -****Type de repérage :** Source bibliographique**Organisme :** DDTM 11**NIVELLEMENT INITIAL****Méthode :** Non renseigné**Référence nivelée :** Autre type de référence**Système altimétrique :** NGF IGN 1969 (système normal)**Différence entre le niveau d'eau et la référence (en m) :** 0.300 m
