Commune : RICAUD

Rivière : Le Fresquel

## Proche D501 et Chemin de Ricaud #2

**1** Repère(s) sur le site**GÉNÉRAL****Unité de gestion :** Méditerranée Ouest**Code :** DDTM11\_S\_1790**Date de mise à jour :** 08/09/2017**Auteur :** DDTM 11

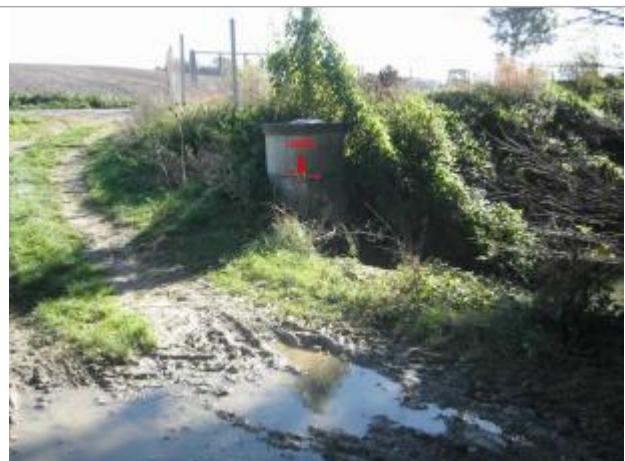
Vue du site

**10 Janvier 2004**Nature de l'inondation : **Débordement de cours d'eau**Altitude calculée de l'eau : **non déterminé**Nature du repère : **Non renseigné****Commentaires :** Puits buse et passage à gué dans un lit assez encaisse, RD 501. Le passage à gué a été recouvert d'un petit mètre d'eau à la dernière crue. L'eau est montée jusqu'au raccord des buses du puits, sans atteindre la RD. Date d'enquête : 22/11/2004**GÉNÉRAL****Code :** DDTM11\_R\_1790\_1**Date de mise à jour :****Auteur :** DDTM 11

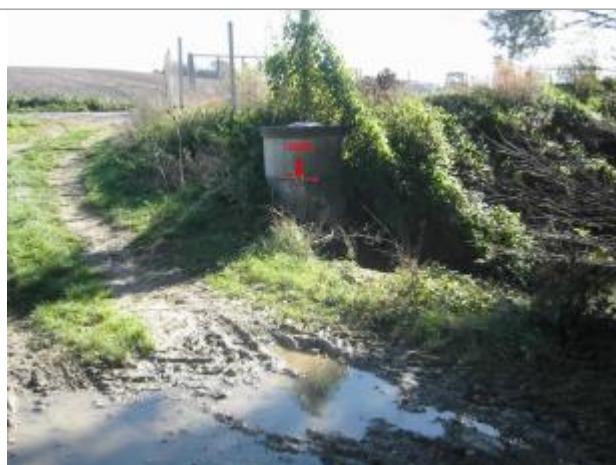
Vue du repère

**MARQUE****Maximum de l'inondation :** Oui**Visibilité :** Non renseigné**État du repère :** Non renseigné**Pérennité :** Non renseigné**Repère calculé :** Non renseigné**PHEC :** Non renseigné

**SOURCE DE REPÉRAGE : RECENSEMENT DES REPÈRES DE CRUES SUR LE DÉPARTEMENT DE L'AUDE, RÉALISÉ PAR LA DDTM11 -****Type de repérage :** Source bibliographique**Organisme :** DDTM 11**NIVELLEMENT INITIAL****Méthode :** Non renseigné**Référence nivelée :** Autre type de référence**Système altimétrique :** NGF IGN 1969 (système normal)**Différence entre le niveau d'eau et la référence (en m) :** 0.800 m
