Commune : SAINT-MARTIN-LALANDE

371 Dom d'Escourrou

Rivière : Le ruisseau de Tréboul

GÉNÉRAL**Unité de gestion :** Méditerranée Ouest**Code :** DDTM11_S_1803**Date de mise à jour :** 08/09/2017**Auteur :** DDTM 11

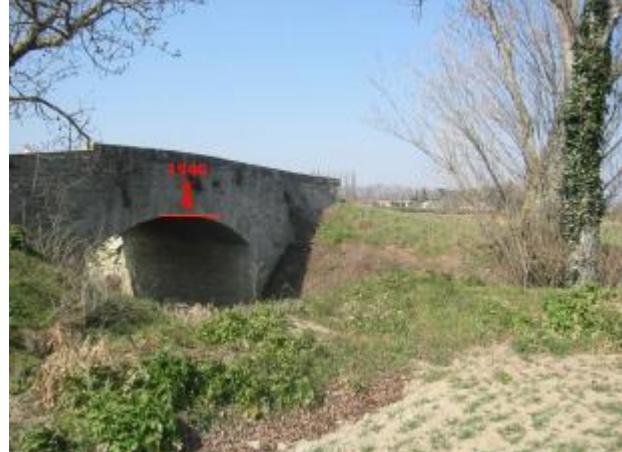
Vue du site

Commentaires : Pont de la RD 116 sur le Treboul, lieu dit Quatre Aygrets. Le témoin est très âgé : "un cheval avait de l'eau jusqu'au ventre". Correspond sensiblement au sommet de la voûte de l'ouvrage qui est surélevé par rapport au TN. Date d'enquête : 15/03/2005

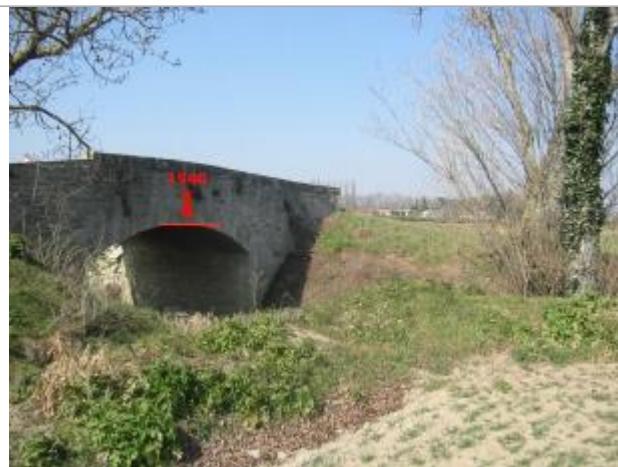
Vue du repère

**11 Octobre 1940**Nature de l'inondation : **Débordement de cours d'eau**Altitude calculée de l'eau : **non déterminé**Nature du repère : **Non renseigné**

SOURCE DE REPÉRAGE : RECENSEMENT DES REPÈRES DE CRUES SUR LE DÉPARTEMENT DE L'AUDE, RÉALISÉ PAR LA DDTM11 -**Type de repérage :** Source bibliographique**Organisme :** DDTM 11**NIVELLEMENT INITIAL****Méthode :** Non renseigné**Référence nivelée :** Autre type de référence**Système altimétrique :** NGF IGN 1969 (système normal)**Différence entre le niveau d'eau et la référence (en m) :** 0.800 m
