Commune : **SAINTE-EULALIE** | Rivière : **Le Fresquel**

**1 Rue du Pont**

**11 Octobre 1940**  
 Nature de l'inondation : **Débordement de cours d'eau**      Nature du repère : **Plaque**

**15 Octobre 2018**      Altitude calculée de l'eau : **114.772 m**

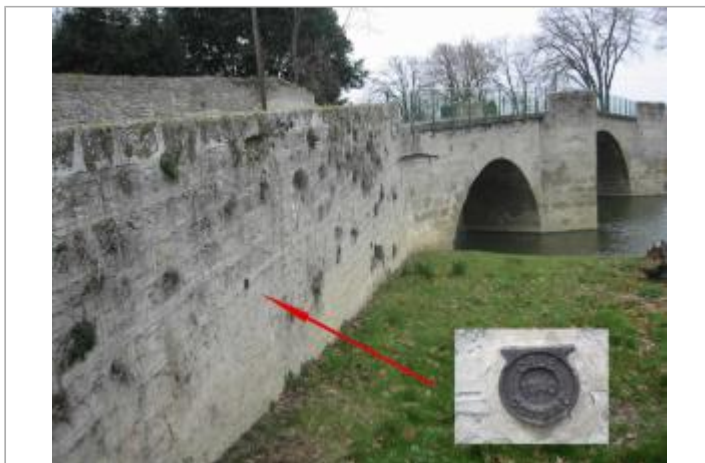
Vue du site

Commentaires : Repere en fonte scelle sur le mur de culée aval en rive droite (côte village) du pont de la RD 38. Sensiblement au même niveau que le sommet de l'arche RD. Date d'enquete : 27/03/2003

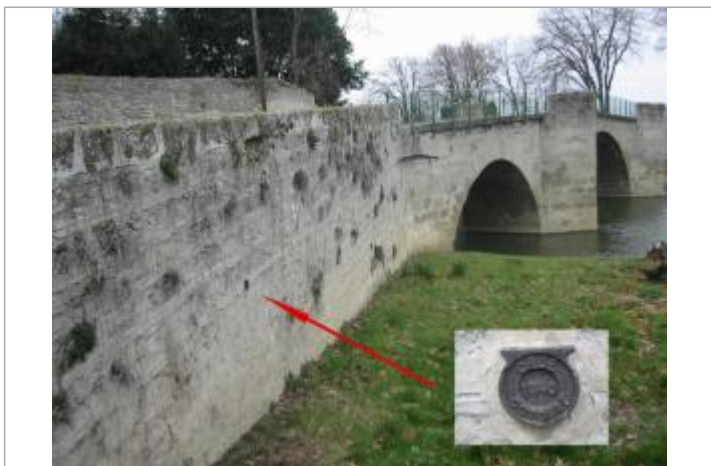
Vue du repère

Maximum de l'inondation : Oui  
 Visibilité : Non renseigné      État du repère : Non renseigné  
 Pérennité : Non renseigné      Repère calculé : Non renseigné  
 PHEC : Non renseigné

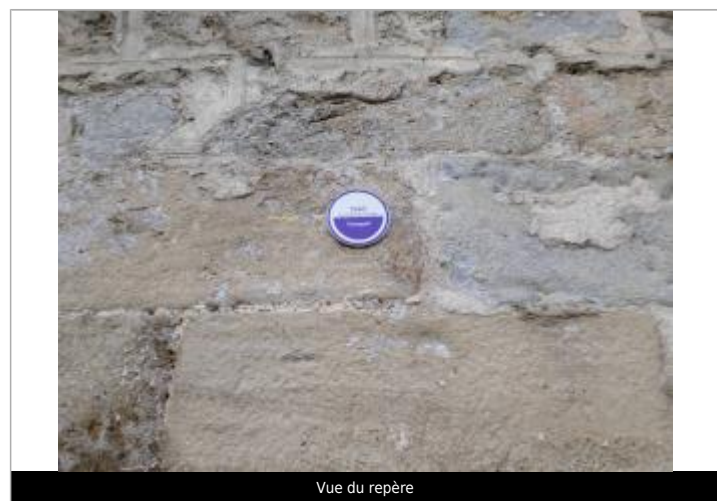
Nature de l'inondation : **Débordement de cours d'eau**      Nature du repère : **Laisse d'inondation**

**Commentaires** : Débordement dans le petit parc en contre bas

Méthode : GPS  
 Référence nivelée : Marque d'inondation  
 Système altimétrique : NGF IGN 1969 (système normal)  
 Altitude de la référence (en m) : 114.772  
 Altitude calculée de l'eau (en m) : 114.772
