Commune : **SAINTE-EULALIE** | Rivière : **Le Fresquel**

1 Rue du Pont #2

2 Repère(s) sur le site

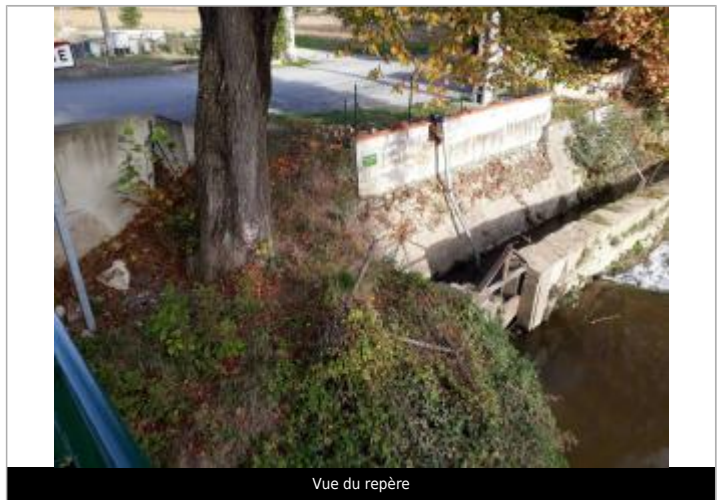
Vue du repère

Nature de l'inondation : **Débordement de cours d'eau** Nature du repère : **Laisse d'inondation**

Commentaires : Pas de débordement rg au niveau du pont

Méthode : GPS
 Référence nivelée : Marque d'inondation
 Système altimétrique : NGF IGN 1969 (système normal)
 Altitude de la référence (en m) : 114.268 m
 Altitude calculée de l'eau (en m) : 114.268

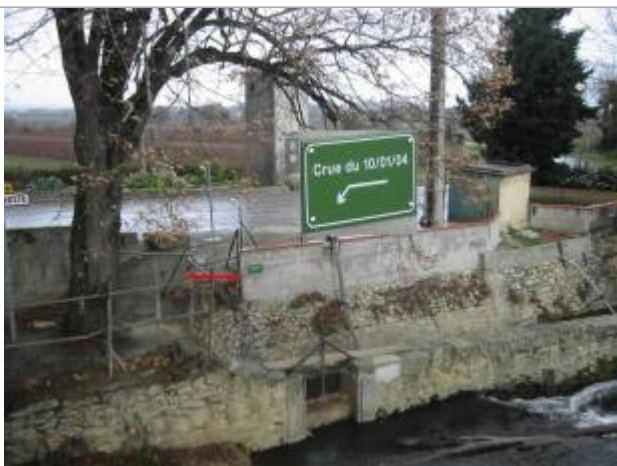
Vue du repère

Nature du repère : **Plaque**

Commentaires : Plaque "crue du 10/01/04" fixée au mur et trait de peinture au dessus de la prise d'eau en aval rive gauche du pont de la RD 38 (côte bâtiment des moteurs). L'eau est arrivée sensiblement au niveau de la route. Date d'enquête : 01/01/2005
