Commune : **VILLEPINTE**Rivière : **Le ruisseau de Tenten****Proche 119 A Jalabert****1** Repère(s) sur le site**GÉNÉRAL**

Code : DDTM11_S_1934

Auteur : DDTM 11

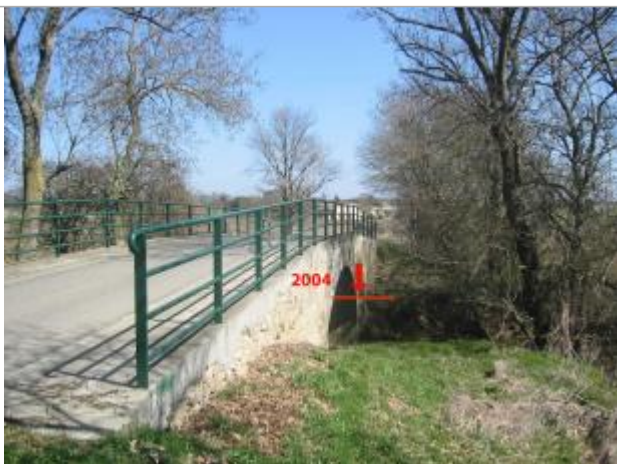
Vue du repère

Maximum de l'inondation : Oui
