Commune : **VILLESPY** | Rivière : **Le ruisseau de Tenten**

**Proche 167 Bonnetis**

Unité de gestion : Méditerranée Ouest  
 Code : DDTM11\_S\_1939      Date de mise à jour : 08/09/2017  
 Auteur : DDTM 11

Code : DDTM11\_R\_1939\_1      Date de mise à jour : 24/07/2025  
 Auteur : DDTM 11

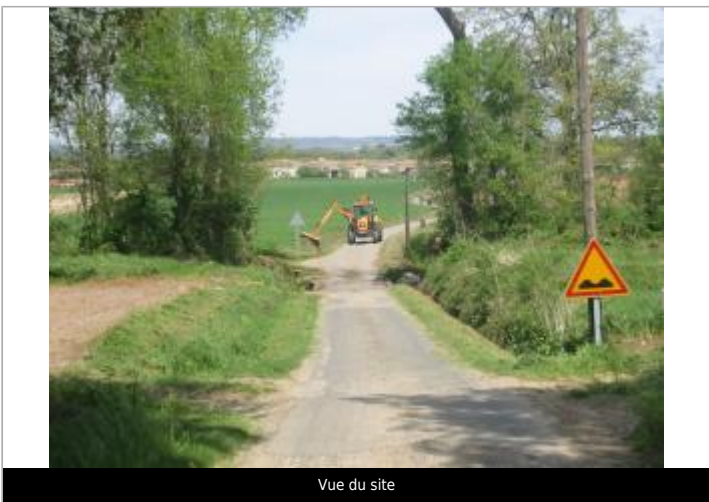
Vue du site

**Commentaires** : A proximité de la Ferme de Bonetis, RD 428. La route est coupée très souvent, mais la crue s'étale plutôt dans les champs de l'autre côté (au nord). Date d'enquete : 01/04/2005

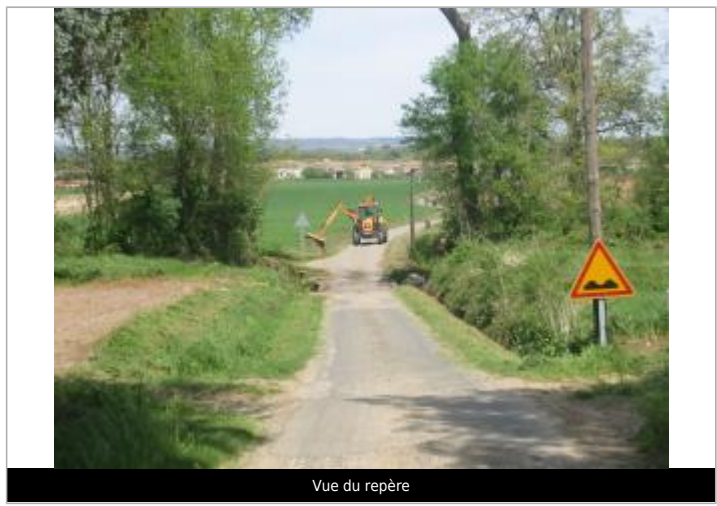
Vue du repère

Texte : Evènement non identifié  
 Maximum de l'inondation : Oui  
 Visibilité : Non renseigné      État du repère : Non renseigné  
 Pérennité : Non renseigné      Repère calculé : Non renseigné  
 PHEC : Non renseigné

Méthode : Non renseigné  
 Référence nivelée : Autre type de référence  
 Système altimétrique : NGF IGN 1969 (système normal)  
 Différence entre le niveau d'eau et la référence (en m) : 0.500 m
