Commune : MAILHAC

Rivière : Le ruisseau du Répudre

Espace de jeux - centre village

Code : DDTM11_S_1944

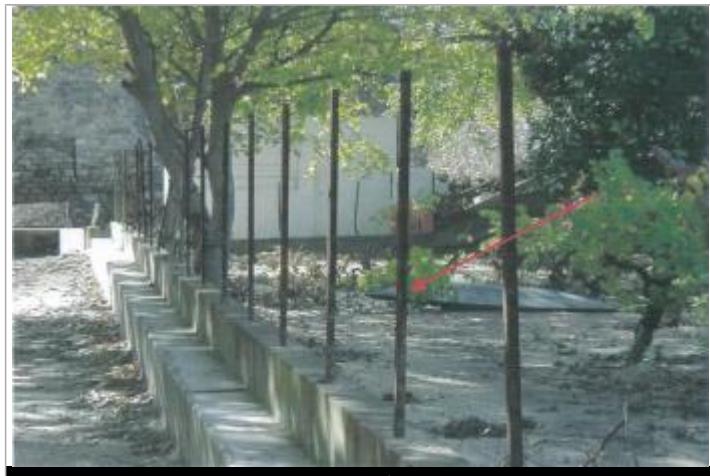
Vue du repère

Commentaires : clôture grillagée - rive gauche. laisses de crue sur grillage . Date d'enquête : 07/11/2002

Différence entre le niveau d'eau et la référence (en m) : 1.500 m
