Commune : **SERRES**Rivière : **La Rialsesse****Le moulin Castel****Commentaires :** Le moulin Castel**2**

GÉNÉRAL**Unité de gestion :** Méditerranée Ouest**Code :** DDTM11_S_1955**Date de mise à jour :** 08/09/2017**Auteur :** DDTM 11

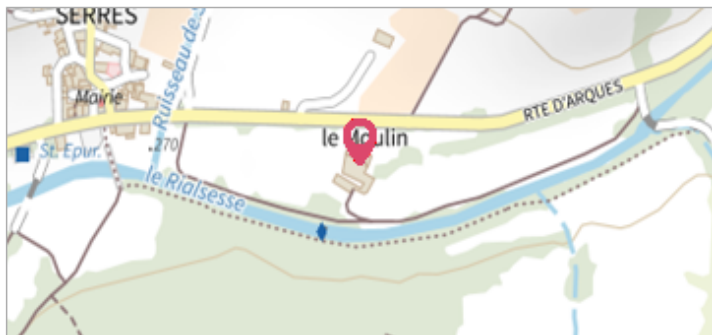
**17 Octobre 1940**Altitude calculée de l'eau : **non déterminé**Nature de l'inondation : **Débordement de cours d'eau**Nature du repère : **Non renseigné****Commentaires :** Coin du mur rive droite. Date d'enquete : 10/10/2011**GÉNÉRAL****Code :** DDTM11_R_1955_1**Date de mise à jour :****Auteur :** DDTM 11

MARQUE**Maximum de l'inondation :** Oui**Visibilité :** Non renseigné**État du repère :** Non renseigné**Pérennité :** Non renseigné**Repère calculé :** Non renseigné**PHEC :** Non renseigné**SOURCE DE REPÉRAGE : RECENSEMENT DES REPÈRES DE CRUES SUR LE DÉPARTEMENT DE L'AUDE, RÉALISÉ PAR LA DDTM11 -****Type de repérage :** Source bibliographique**Organisme :** DDTM 11**NIVELLEMENT INITIAL****Méthode :** Non renseigné**Référence nivelée :** Autre type de référence**Système altimétrique :** NGF IGN 1969 (système normal)**Différence entre le niveau d'eau et la référence (en m) :** 0.750 m

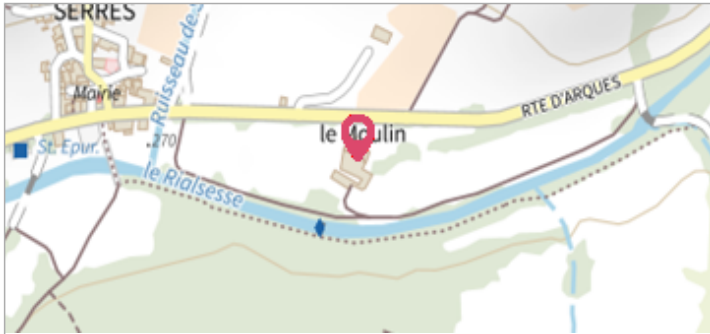
**27 Septembre 1992**Altitude calculée de l'eau : **non déterminé**Nature de l'inondation : **Débordement de cours d'eau**Nature du repère : **Non renseigné****Commentaires :** Coin du mur rive droite. Date d'enquete : 10/10/2011**GÉNÉRAL****Code :** DDTM11_R_1955_2**Date de mise à jour :****Auteur :** DDTM 11

MARQUE**Maximum de l'inondation :** Oui**Visibilité :** Non renseigné**État du repère :** Non renseigné**Pérennité :** Non renseigné**Repère calculé :** Non renseigné**PHEC :** Non renseigné**SOURCE DE REPÉRAGE : RECENSEMENT DES REPÈRES DE CRUES SUR LE DÉPARTEMENT DE L'AUDE, RÉALISÉ PAR LA DDTM11 -****Type de repérage :** Source bibliographique**Organisme :** DDTM 11**NIVELLEMENT INITIAL****Méthode :** Non renseigné**Référence nivelée :** Autre type de référence**Système altimétrique :** NGF IGN 1969 (système normal)**Différence entre le niveau d'eau et la référence (en m) :** 1.120 m
