Commune : **MALVES-EN-MINERVOIS** | Rivière : **La Clamoux**

**Jardins maraîchers**

**1** Repère(s) sur le site

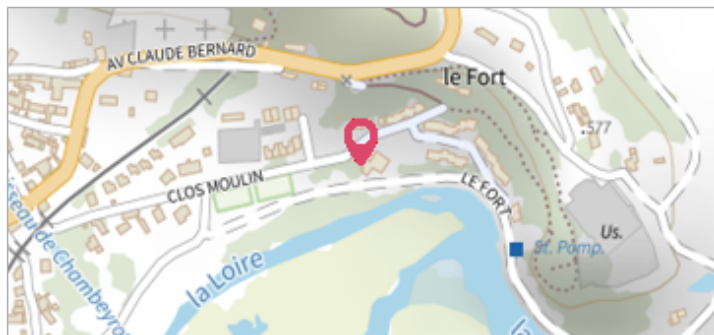
**12 novembre 1999**      Altitude calculée de l'eau : **109.93 m**

Nature de l'inondation : **Débordement de cours d'eau**      Nature du repère : **Non renseigné**

Commentaires : Mur cabanon. trace limons, marquage peinture. Date d'enquete : 30/11/1999
