Commune : **POMAS**Rivière : **L' Aude****Passage à niveau,RD 504 -PR 5 + 800****Commentaires** : Entrée en façade de l'ancienne maison S.N.C.F, sous la verrière**1**

GÉNÉRAL**Unité de gestion** : Méditerranée Ouest**Code** : DDTM11_S_691**Date de mise à jour** : 05/03/2018**Auteur** : DDTM 11

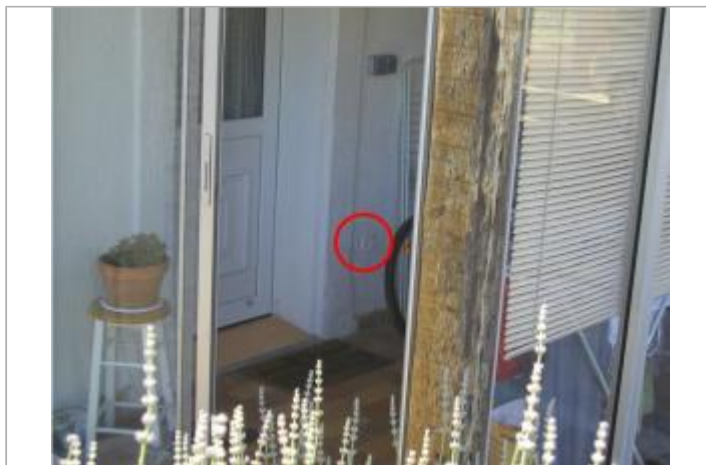
Entrée en façade de l'ancienne maison S.N.C.F, sous la verrière

Nature de l'inondation : **Débordement de cours d'eau**Nature du repère : **Non renseigné****Commentaires** : Piédroit de l'entrée - rive droite. Propriété entrée en façade de l'ancienne maison S.N.C.F,sous la verrière . Date d'enquete : 06/12/1999**GÉNÉRAL****Code** : DDTM11_R_691_1**Date de mise à jour** :**Auteur** : DDTM 11

MARQUE**Maximum de l'inondation** : Oui**Visibilité** : Non renseigné**État du repère** : Non renseigné**Pérennité** : Non renseigné**Repère calculé** : Non renseigné**PHEC** : Non renseigné**SOURCE DE REPÉRAGE : RECENSEMENT DES REPÈRES DE CRUES SUR LE DÉPARTEMENT DE L'AUDE, RÉALISÉ PAR LA DDTM11 -****Type de repérage** : Source bibliographique**Organisme(s)** : DDTM 11**NIVELLEMENT INITIAL****Méthode** : Non renseigné**Référence nivelée** : Autre type de référence**Système altimétrique** : NGF IGN 1969 (système normal)**Altitude de la référence (en m)** : 146.910 m**Différence entre le niveau d'eau et la référence (en m)** : 0.450 m**Altitude calculée de l'eau (en m)** : 147.36
