Commune : **COUIZA** | Rivière : **L' Aude**

RD 118 PR 78+150 - Pastabrac

Unité de gestion : Méditerranée Ouest
 Code : DDTM11_S_85 Date de mise à jour : 31/01/2018
 Auteur : DDTM 11

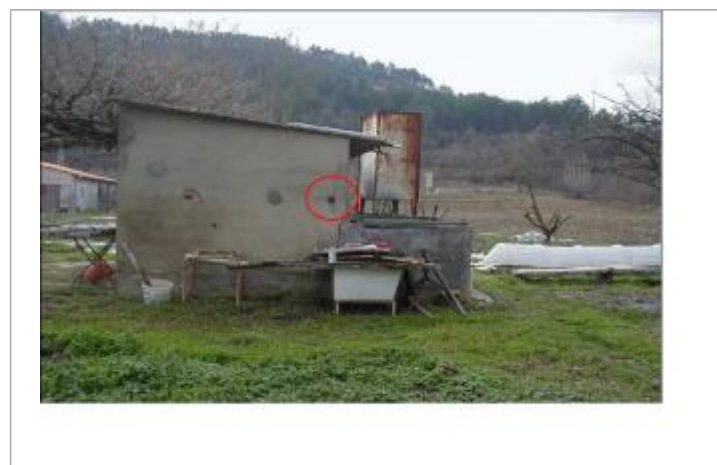
Code : DDTM11_R_85_1 Date de mise à jour : 19/02/2018
 Auteur : DDTM 11

Nature de l'inondation : **Débordement de cours d'eau** Nature du repère : **Plaque**

Commentaires : Coin mur nord - rive droite. maisonnette de jardin. Date d'enquete : 30/11/2001

Maximum de l'inondation : Oui
 Visibilité : Non renseigné État du repère : Non renseigné
 Pérennité : Non renseigné Repère calculé : Non renseigné
 PHEC : Non renseigné

Méthode : Non renseigné
 Référence nivelée : Autre type de référence
 Système altimétrique : NGF IGN 1969 (système normal)
 Altitude de la référence (en m) : 228.850 m
 Différence entre le niveau d'eau et la référence (en m) : 1.370 m
 Altitude calculée de l'eau (en m) : 230.22 m
