Commune : **VILLESEQUE-DES-CORBIERES**Rivière : **La Berre****Centre de vacances****Commentaires** : RD 611 - PR 42+000 - le Château**1** Repère(s) sur le site**GÉNÉRAL****Unité de gestion** : Méditerranée Ouest**Code** : DDTM11_S_344**Date de mise à jour** : 04/04/2018**Auteur** : DDTM 11

**12 novembre 1999**Altitude calculée de l'eau : **78.95 m**Nature de l'inondation : **Débordement de cours d'eau**Nature du repère : **Non renseigné****Commentaires** : Angle de mur de la bâtisse - rive droite. digue protégeant le centre, rompue lors de la crue - Date d'enquete : 01/06/2000**GÉNÉRAL****Code** : DDTM11_R_344_1**Date de mise à jour** :**Auteur** : DDTM 11

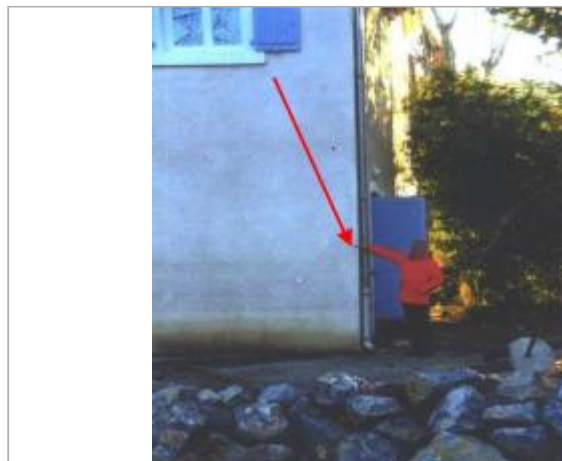
angle de mur de la bâtisse - rive droite

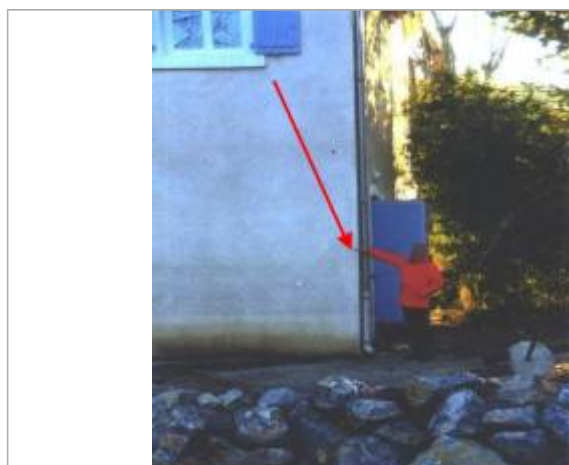
angle de mur de la bâtisse - rive droite

MARQUE**Maximum de l'inondation** : Oui**Visibilité** : Non renseigné**État du repère** : Non renseigné**Pérennité** : Non renseigné**Repère calculé** : Non renseigné**PHEC** : Non renseigné**SOURCE DE REPÉRAGE : RECENSEMENT DES REPÈRES DE CRUES SUR LE DÉPARTEMENT DE L'AUDE, RÉALISÉ PAR LA DDTM11 -****Type de repérage** : Source bibliographique**Organisme(s)** : DDTM 11**NIVELLEMENT INITIAL****Méthode** : Non renseigné**Référence nivelée** : Autre type de référence**Système altimétrique** : NGF IGN 1969 (système normal)**Altitude de la référence (en m)** : 77.220 m**Différence entre le niveau d'eau et la référence (en m)** : 1.730 m**Altitude calculée de l'eau (en m)** : 78.95 m
