Commune : TREBES

**17, Avenue Pasteur**

Rivière : L' Aude

Commentaires : RD 610 – pont de Trebes

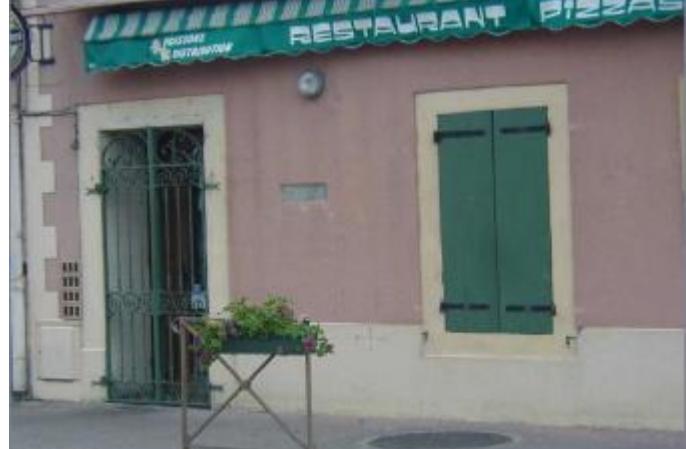
Vue du site

**GÉOLOCALISATION****Coordonnées WGS84 :** X: 2.44200839 / Y: 43.20934500**Coordonnées RGF93 (Lambert 93) :** X: 654625.03 / Y: 6234619.47**Coordonnées RGF93 (ETRS89) :** X: 2.4420084 / Y: 43.209345**Code Hydro:** Y1--0200**Rive de référence:** Gauche

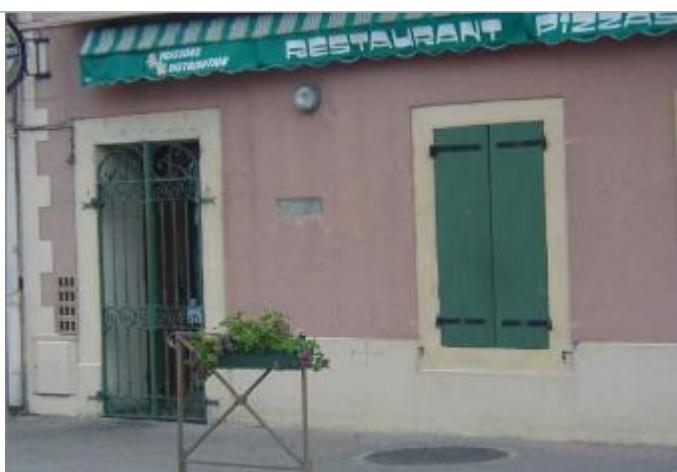
Vue du repère

**1<sup>er</sup> Août 1872**Nature de l'inondation : **Débordement de cours d'eau**Altitude calculée de l'eau : **non déterminé**Nature du repère : **Non renseigné****Commentaires :** Façade de commerce - rive gauche. archives D.D.E. - crue située 0,47m. Sous la P.H.E. de 1820 . Date d'enquête : 02/12/2004**GÉNÉRAL****Code :** DDTM11\_R\_413\_2**Date de mise à jour :****Auteur :** DDTM 11

**MARQUE****Maximum de l'inondation :** Oui**Visibilité :** Non renseigné**État du repère :** Non renseigné**Pérennité :** Non renseigné**Repère calculé :** Non renseigné**PHEC :** Non renseigné**SOURCE DE REPÉRAGE : RECENSEMENT DES REPÈRES DE CRUES SUR LE DÉPARTEMENT DE L'AUDE, RÉALISÉ PAR LA DDTM11 -****Type de repérage :** Source bibliographique**Organisme :** DDTM 11**NIVELLEMENT INITIAL****Méthode :** Non renseigné**Référence nivellée :** Autre type de référence**Système altimétrique :** NGF IGN 1969 (système normal)**Différence entre le niveau d'eau et la référence (en m) :** 1.360 m
