Commune : **CUXAC-D'AUDE** | Rivière : **L' Aude**

**Limnimetre #2**

**Commentaires :** déversoir Horte de Blaza **1** Repère(s) sur le site

**Unité de gestion :** Méditerranée Ouest  
**Code :** DDTM11\_S\_516 **Date de mise à jour :** 08/09/2017  
**Auteur :** DDTM 11

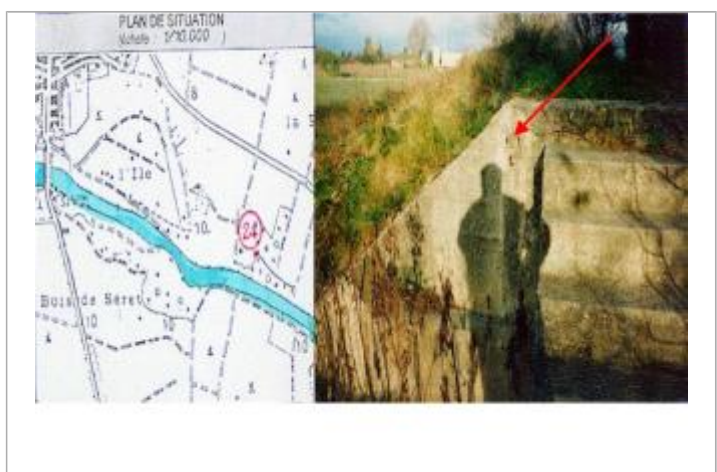
Vue du repère

**Commentaires :** Déversoir - rive gauche - amont. limnimètre à gauche de l'escalier de pierre. Date d'enquete : 01/07/1999

**Texte :** Evènement non identifié  
**Maximum de l'inondation :** Oui  
**Visibilité :** Non renseigné **État du repère :** Non renseigné  
**Pérennité :** Non renseigné **Repère calculé :** Non renseigné  
**PHEC :** Non renseigné

**Méthode :** Non renseigné  
**Référence nivelée :** Marque d'inondation  
**Système altimétrique :** NGF IGN 1969 (système normal)  
**Altitude de la référence (en m) :** 11.350 m  
**Altitude calculée de l'eau (en m) :** 11.35 m
