Commune : COUIZA

RD 118 PR 75+250

Rivière : L' Aude

GÉNÉRAL**Unité de gestion :** Méditerranée Ouest**Code :** DDTM11_S_519**Date de mise à jour :** 08/09/2017**Auteur :** DDTM 11

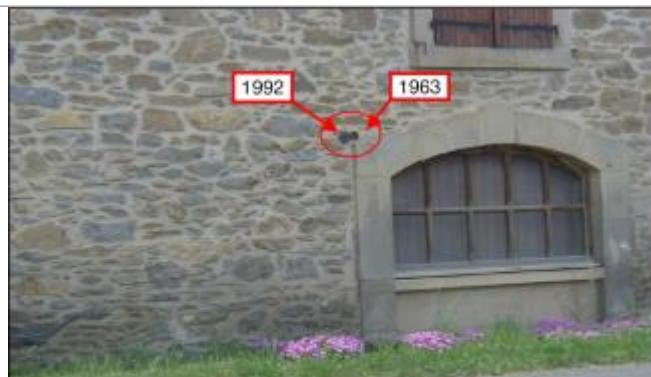
Vue du repère

**13 Septembre 1963**Nature de l'inondation : **Débordement de cours d'eau**Altitude calculée de l'eau : **222.58 m**Nature du repère : **Plaque****Commentaires :** Façade - rive droite. crue de l'Aude, doute sur la hauteur / TN du repère de 1963 : l'observation des crues 1992-63 montre un écart moyen= 1,40m . Date d'enquête : 09/12/1994**GÉNÉRAL****Code :** DDTM11_R_519_2**Date de mise à jour :****Auteur :** DDTM 11

MARQUE**Maximum de l'inondation :** Oui**Visibilité :** Non renseigné**État du repère :** Non renseigné**Pérennité :** Non renseigné**Repère calculé :** Non renseigné**PHEC :** Non renseigné**SOURCE DE REPÉRAGE : RECENSEMENT DES REPÈRES DE CRUES SUR LE DÉPARTEMENT DE L'AUDE, RÉALISÉ PAR LA DDTM11 -****Type de repérage :** Source bibliographique**Organisme :** DDTM 11**NIVELLEMENT INITIAL****Méthode :** Non renseigné**Référence nivelée :** Autre type de référence**Système altimétrique :** NGF IGN 1969 (système normal)**Altitude de la référence (en m) :** 220.680 m**Différence entre le niveau d'eau et la référence (en m) :** 1.900 m**Altitude calculée de l'eau (en m) :** 222.58 m
