Commune : **COUIZA** | Rivière : **La Sals**

Rue du Stade

Unité de gestion : Méditerranée Ouest
 Code : DDTM11_S_553 Date de mise à jour : 08/09/2017
 Auteur : DDTM 11

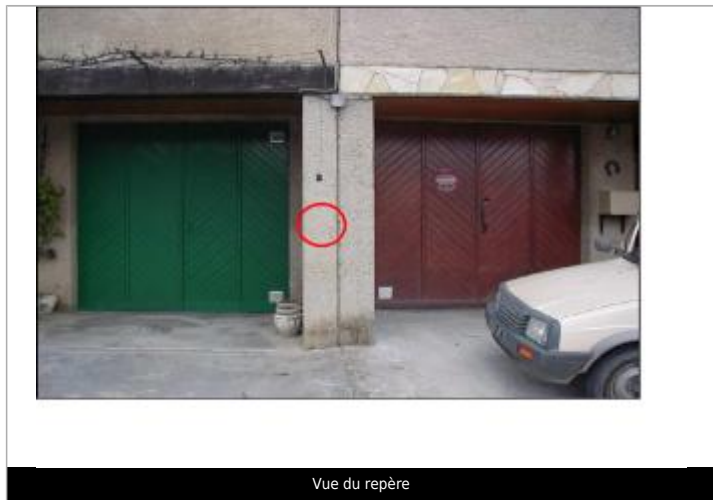
Vue du repère

Commentaires : Entrée droite garage - rive droite. marque jaune M 1 . Date d'enquete : 18/12/2001

Méthode : Non renseigné
 Référence nivelée : Autre type de référence
 Système altimétrique : NGF IGN 1969 (système normal)
 Altitude de la référence (en m) : 225.430 m
 Différence entre le niveau d'eau et la référence (en m) : 1.250 m
 Altitude calculée de l'eau (en m) : 226.68 m
