Commune : LA REDORTE

Rivière : L' Argent-Double

RD 6 -station de pompage

GÉNÉRAL**Unité de gestion :** Méditerranée Ouest**Code :** DDTM11_S_597**Date de mise à jour :** 08/01/2018**Auteur :** DDTM 11

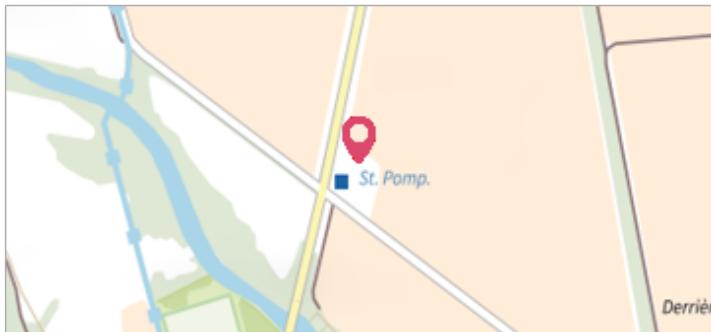
cloison interne du local technique-rive gauche

**12 Novembre 1999**Nature de l'inondation : **Débordement de cours d'eau**Altitude calculée de l'eau : **59.02 m**Nature du repère : **Non renseigné****Commentaires :** Cloison interne du local technique rive gauche. moins 0,89 m. mesuré de la base inférieure sur cloison intérieure.- Date d'enquête : 23/11/1999**GÉNÉRAL****Code :** DDTM11_R_597_1**Date de mise à jour :****Auteur :** DDTM 11
