Commune: COURSAN

# Parcelle N° CO 65

Commentaires: Capsol. Canal de fuite

**Code:** DDTM11\_R\_628\_2

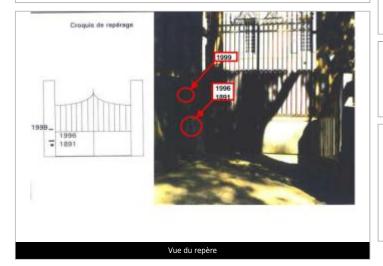
Altitude calculée de l'eau : **5.93 m**

Commentaires: Pilier gauche du portail - rive gauche du canal. Q= 1600m3 /s.. Date d'enquete : 21/12/1999
