Commune : **COURSAN**

Commentaires : Capsol. Canal de fuite

Code : DDTM11_S_628 **Date de mise à jour** : 08/09/2017

Code : DDTM11_R_628_2 **Date de mise à jour** : 17/04/2018

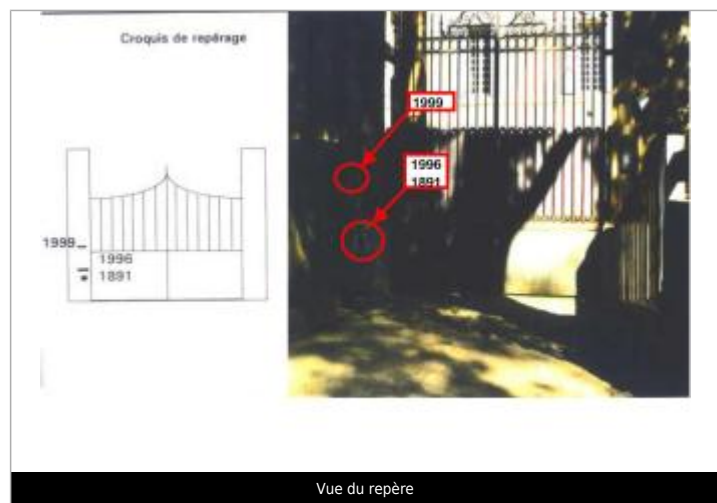
7 décembre 1996 Altitude calculée de l'eau : **5.93 m**

Nature de l'inondation : **Débordement de cours d'eau** Nature du repère : **Non renseigné**

Commentaires : Pilier gauche du portail - rive gauche du canal. Q= 1600m³ /s.. Date d'enquete : 21/12/1999

Différence entre le niveau d'eau et la référence (en m) : 0.590 m

Altitude calculée de l'eau (en m) : 5.93 m
