Commune : COURSAN

## Parcelle N° CO 65

Commentaires : Capsol. Canal de fuite

Code : DDTM11\_S\_628

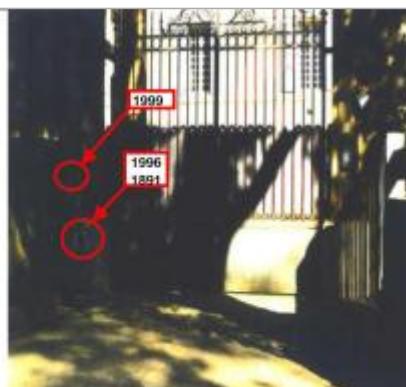
Vue du repère

25 Octobre 1891

Altitude calculée de l'eau : 5.74 m

Commentaires : Pilier gauche du portail - rive gauche du canal. Etude 1994 . Date d'enquête : 14/12/1994

Altitude de la référence (en m) : 5.340 m

Différence entre le niveau d'eau et la référence (en m) : 0.400 m
