Commune : **CARCASSONNE** | Rivière : **L' Aude**

RD 118 PR 41 + 180

Commentaires : Villalbe Basse

Unité de gestion : Méditerranée Ouest
 Code : DDTM11_S_685 Date de mise à jour : 08/09/2017
 Auteur : DDTM 11

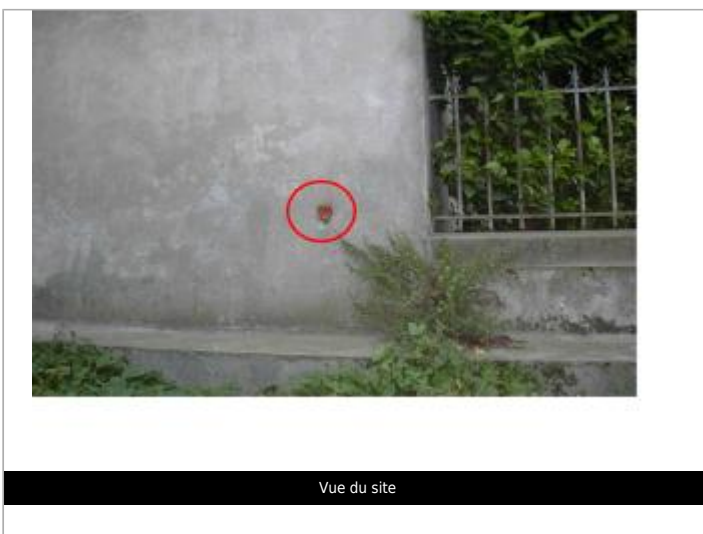
25 octobre 1891 Altitude calculée de l'eau : **118.52 m**

Nature de l'inondation : **Débordement de cours d'eau** Nature du repère : **Plaque**

Commentaires : Mur de limite Nord - rive gauche. propriété privée. Date d'enquete : 20/06/2002

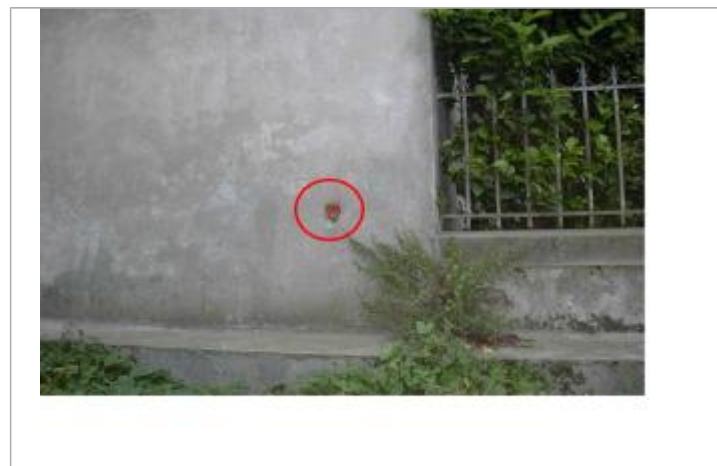
Code : DDTM11_R_685_1 Date de mise à jour : 17/04/2018
 Auteur : DDTM 11

Maximum de l'inondation : Oui
 Visibilité : Non renseigné État du repère : Non renseigné
 Pérennité : Non renseigné Repère calculé : Non renseigné
 PHEC : Non renseigné
