Commune : **MAILHAC** | Rivière : **Le ruisseau du Répudre**

**2, Chemin de l'Horte**

Unité de gestion : Méditerranée Ouest  
 Code : DDTM11\_S\_689      Date de mise à jour : 08/09/2017  
 Auteur : DDTM 11

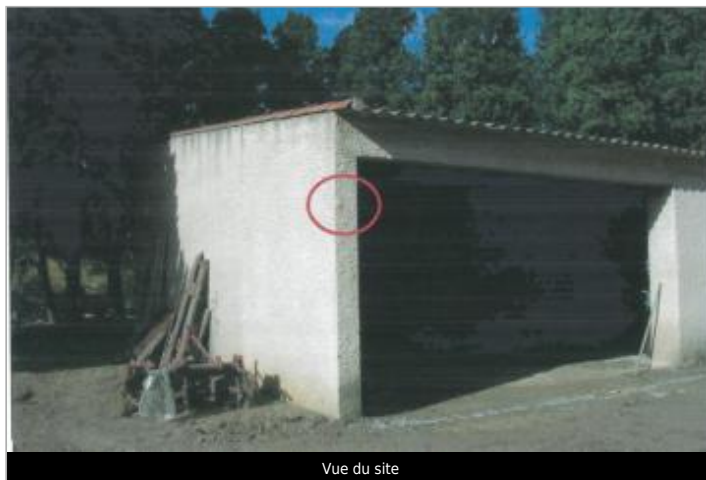
Vue du site

Commentaires : Angle du hangar agricole - rive gauche. propriété privée. Date d'enquete : 07/11/2002

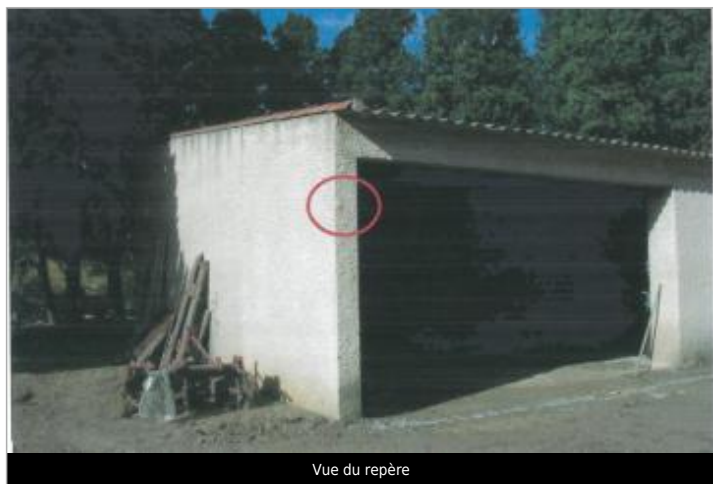
Maximum de l'inondation : Oui  
 Visibilité : Non renseigné      État du repère : Non renseigné  
 Pérennité : Non renseigné      Repère calculé : Non renseigné  
 PHEC : Non renseigné

Vue du repère

Méthode : Non renseigné  
 Référence nivelée : Autre type de référence  
 Système altimétrique : NGF IGN 1969 (système normal)  
 Différence entre le niveau d'eau et la référence (en m) : 2.100 m
