Commune : **SALLES-D'AUDE** | Rivière : **L' Aude**

Unité de gestion : Méditerranée Ouest
 Code : DDTM11_S_762 Date de mise à jour : 08/09/2017
 Auteur : DDTM 11

Code : DDTM11_R_762_1 Date de mise à jour : 24/04/2018
 Auteur : DDTM 11

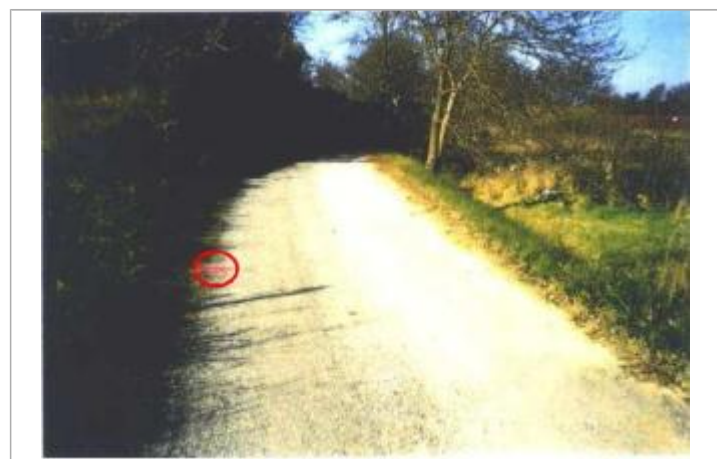
Vue du repère

Commentaires : Marque au sol sur la voirie communale rive droite. Q = 1600m3 / seconde. Date d'enquete : 21/12/1999
