Commune : **SALLES-D'AUDE** | Rivière : **L' Aude**

Unité de gestion : Méditerranée Ouest
Code : DDTM11_S_762 **Date de mise à jour** : 08/09/2017
Auteur : DDTM 11

Code : DDTM11_R_762_1 **Date de mise à jour** : 24/04/2018
Auteur : DDTM 11

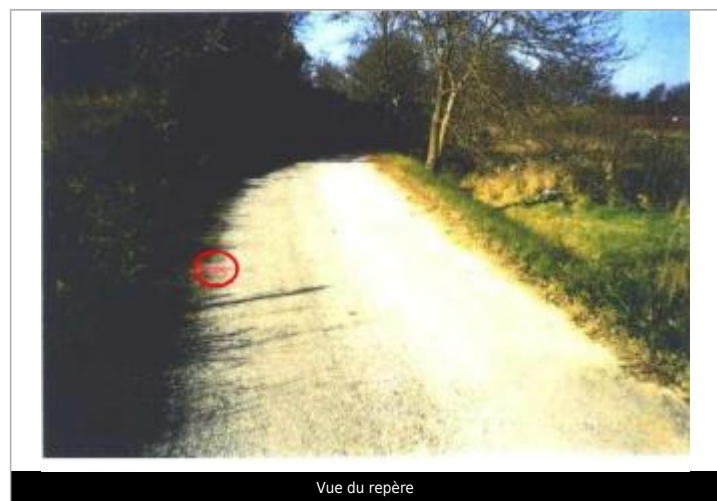
7 décembre 1996 Altitude calculée de l'eau : **5.21 m**

Nature de l'inondation : **Débordement de cours d'eau** Nature du repère : **Non renseigné**

Commentaires : Marque au sol sur la voirie communale rive droite. Q = 1600m3 / seconde. Date d'enquete : 21/12/1999
