Commune : **SALLES-D'AUDE** | Rivière : **L' Aude**

Unité de gestion : Méditerranée Ouest
 Code : DDTM11_S_762 Date de mise à jour : 08/09/2017
 Auteur : DDTM 11

Code : DDTM11_R_762_2 Date de mise à jour : 17/04/2018
 Auteur : DDTM 11

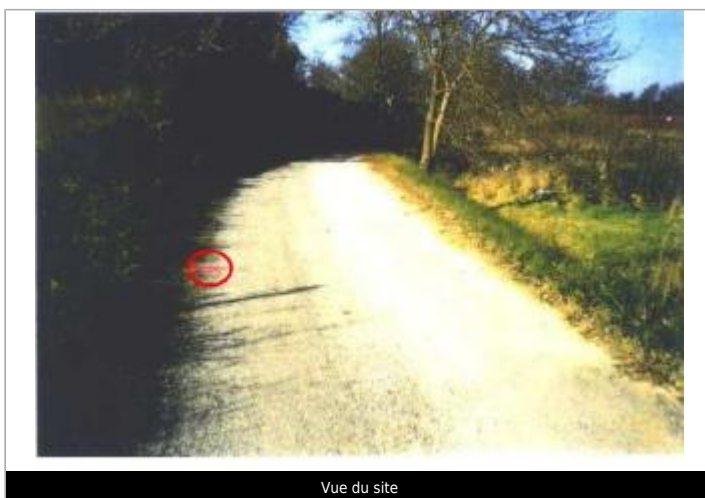
Vue du site

Commentaires : Chemin de Bas de Salles
